Storgata 27, 2270 FLISA

# Tilstandsrapport

Befaringsdato: 05.02.2026

Rapportdato: 11.02.2026

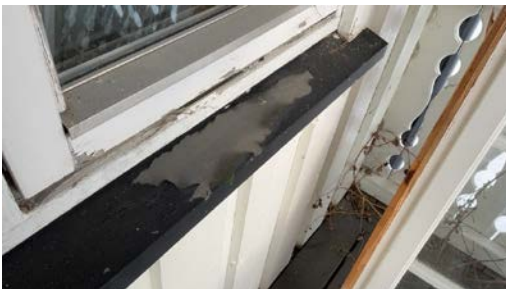
Eksempel på avskaling på beslag

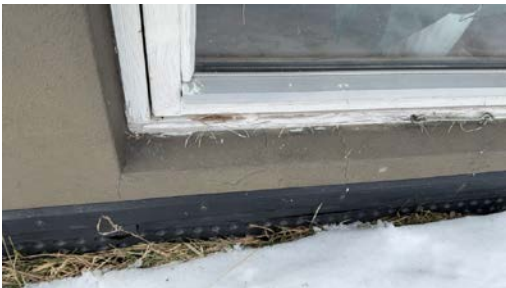
- Det er påvist vinduer med fukt/råteskader.

Eksempel på slitasje.

Utskifting av råteskadet vindu.  
Vedlikehold av overflater.  
Ut fra alder og tilstand må det forventes behov for utskifting av flere vinduer i årene som kommer.

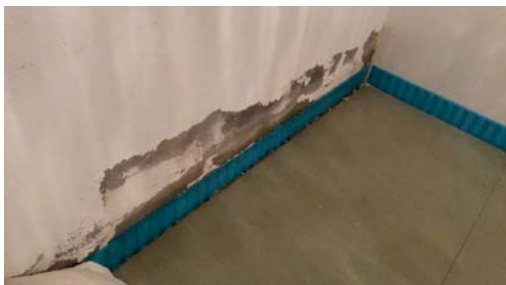
Eksempel på avskaling og saltutslag på vegg.

Det er ikke nødvendig med tiltak ut fra dagens bruk av kjeller.
