Storgata 27, 2270 FLISA

**LAUTA**

# Tilstandsrapport

Befaringsdato: 05.02.2026

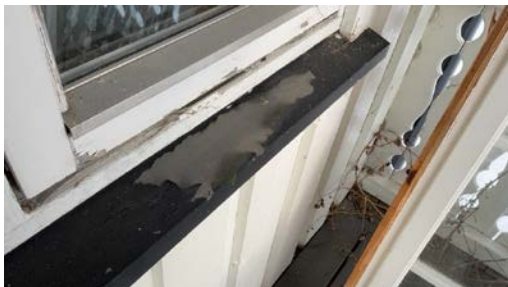
Eksempel på avskaling på beslag

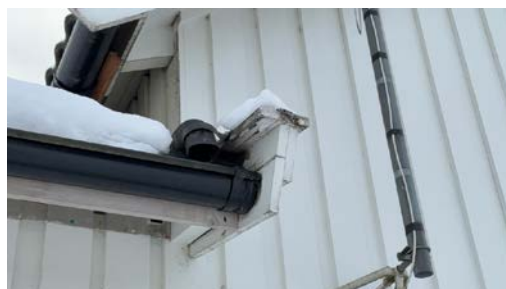
Loft er ikke inspisert grunnet mangel på adkomst. Kor er inspisert fra luker/dører.  
Det er stedvis slitasje og oppsprekking i maling på vindskier.  
Det er mye vepsebol på korer.

Eksempel på slitasje.

Vedlikehold av utvendige bygningsdeler.  
Fjerning av vepsebol.

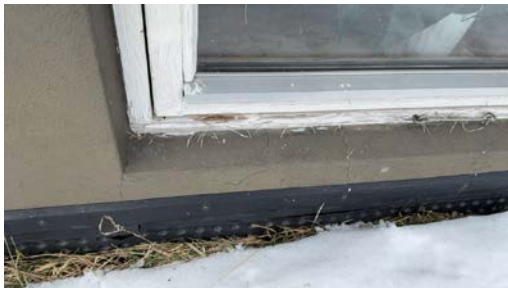
Eksempel på slitasje.

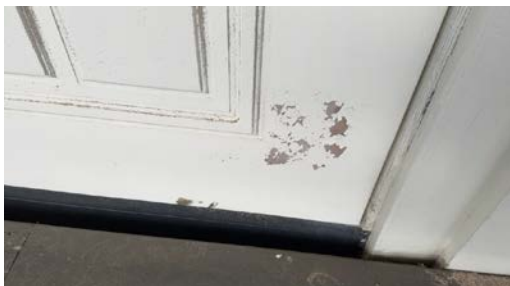
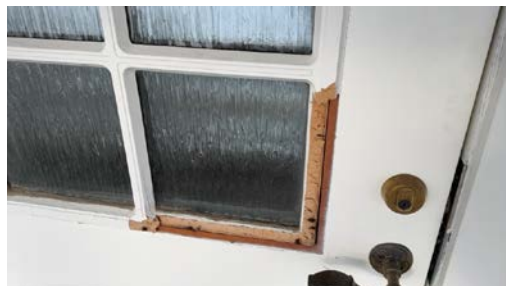
Entredør sekundærentre: Utvendig slitasje og skade på overflater. Det er påført fugemasse på innsiden av vindu. Dørblad tar i karm.  
Verandadør: Dørblad tetter ikke helt mot pakning midt på dør. Kan være kuing på dørblad.

Slitasje på sekundær entredør.

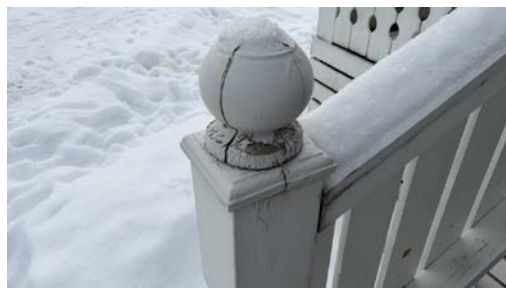
Veranda ved entre: Veranda er delvis dekket av snø. Det er slitasje på overflater og oppsprekking i ender på kledningsbord på rekkverk. Det er ikke beslag mellom tak over veranda og vegg på hus. Det er noen mindre skjevheter på konstruksjoner.

Eksempel på slitasje på veranda ved entre.

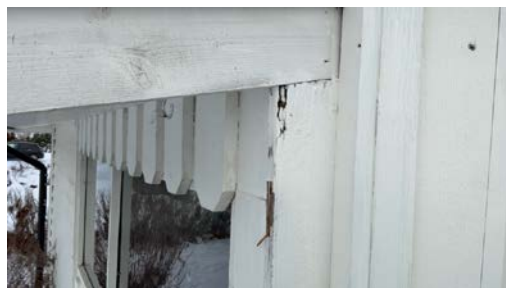
Hovedveranda: Åpent gulv var dekket av snø. Slitasje på overflater og oppsprekking i nedkant på kledningsbord. Slitasje og råte på hjørne på innebygget del. Skjevhet på samme hjørne. Skyvedører lar seg ikke lukke helt. Det er malingsøl nederst på vegger.

Råte på innebygget veranda.

Hovedveranda: Vedlikehold av overflater. Reparasjon av råteskade. Justering av dør.

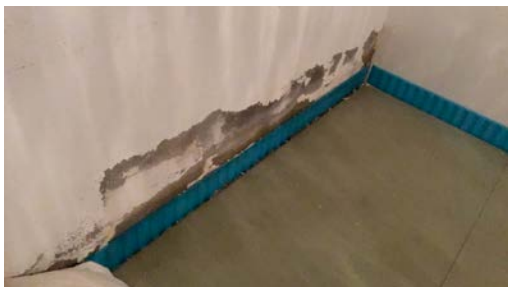
Eksempel på avskaling og saltutslag på vegg.

Det er ikke nødvendig med tiltak ut fra dagens bruk av kjeller.
