# Tilstandsrapport

Rekkehus

Grovikveien 48, 4635 KRISTIANSAND S

Befaringsdato: 26.06.2025

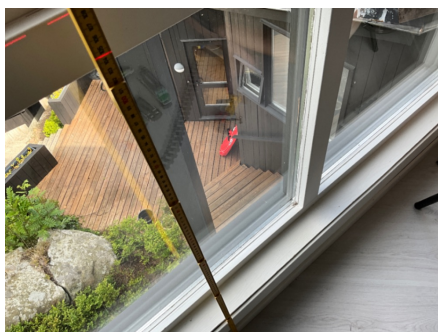
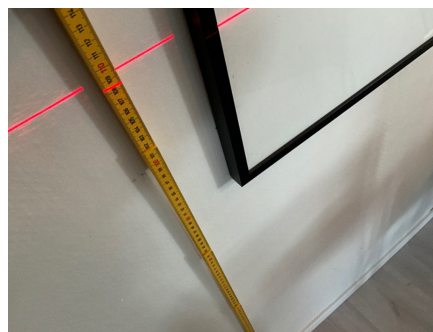
Kostnad er kun oppretting av avvikene over 30 mm og ikke nye overflater på gulvet.

**Kostnadsestimat: 50 000 - 100 000**

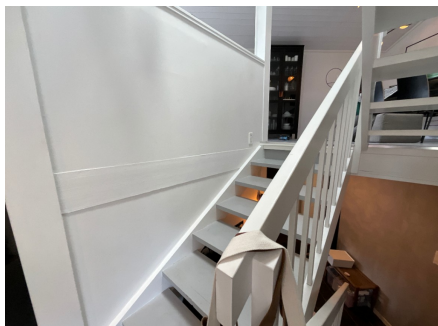
- Det er ikke krav om utbedring av åpninger opp til dagens krav.
- Åpninger er såpass store at det ut ifra sikkerhetsmessige forhold anbefales å lage mindre åpninger.

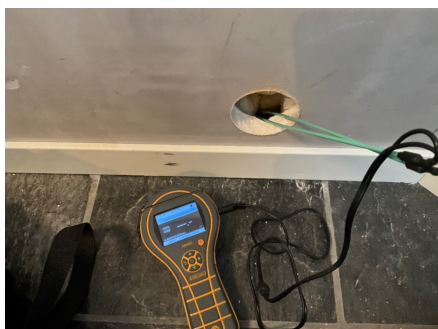
Hulltaking er foretatt uten å påvise unormale forhold. Hulltaking er foretatt i gangen bak våtsone for dusjen. Fuktkvotemåling (vekt%) i konstruksjonen ble målt til under 6.

Hulltaking gir begrenset adgang til visuell kontroll/måling av et lokalt område på badet, og det kan dermed ikke med sikkerhet utelukkes at det foreligger skjulte avvik eller skader i øvrige deler av konstruksjonen.

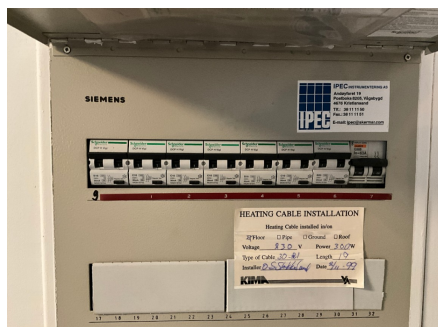
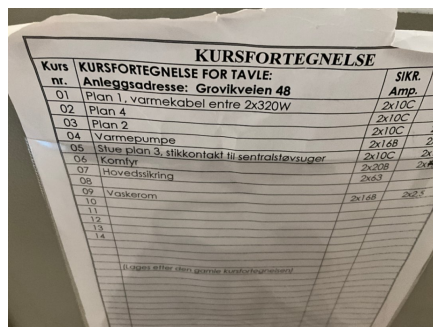
Det må forventes utskiftninger på anlegget i forbindelse med renovering av bad eller andre oppgraderinger.

På bakgrunn av høy alder på anlegget anbefales det en utvidet el kontroll.

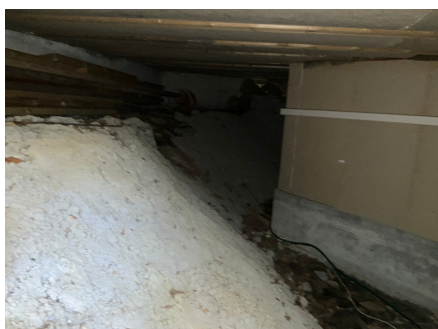
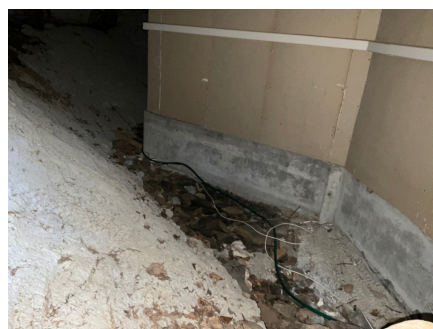
### TG 0 Terrengforhold

Boligen er oppført i skrått terreng. Store deler av terrenget er dekke av terrasse og er derfor ikke tilgjengelig for kontroll. Fallforholdene rundt bygget ser ikke ut til å lede vann mot bygget da det er tørt i kryperommet under stue.
