# Tilstandsrapport

Enebolig

Thomas Aasgaards gate 23, 6507

Befaringsdato: 10.06.2025

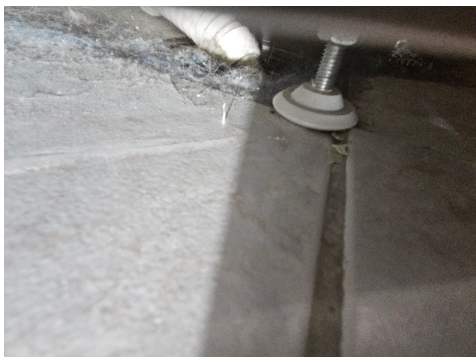
## ETASJE 1. > BAD

### ! TG 0 Tilliggende konstruksjoner våtrom

Hulltaking er foretatt og ingen unormale forhold er avdekt. Hulltaking er en stikk kontroll ett sted. Kontrollen kan ikke utelate fuktskader andre steder i rommet.

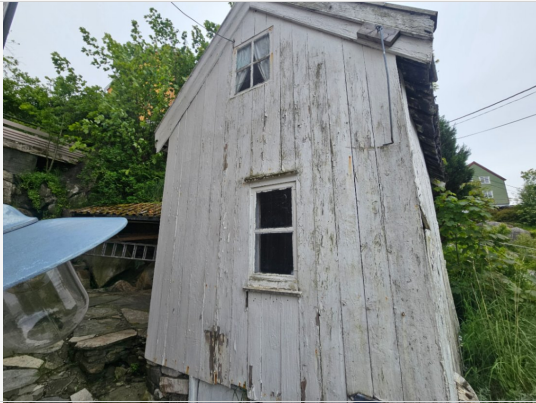
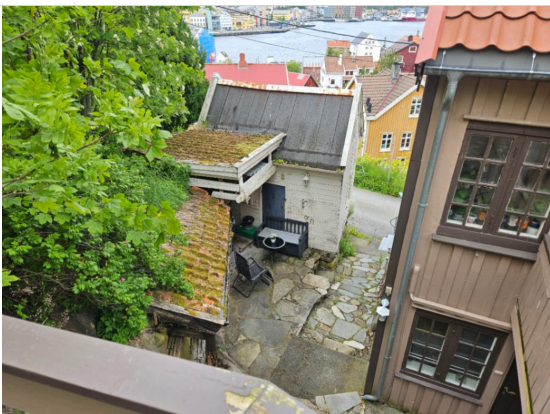
## Uthus

Lav standard på bygget ut ifra alder/konstruksjon. Ref. beskrivelse under konstruksjon.

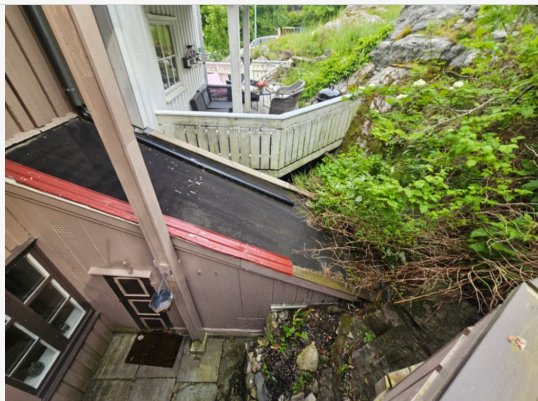
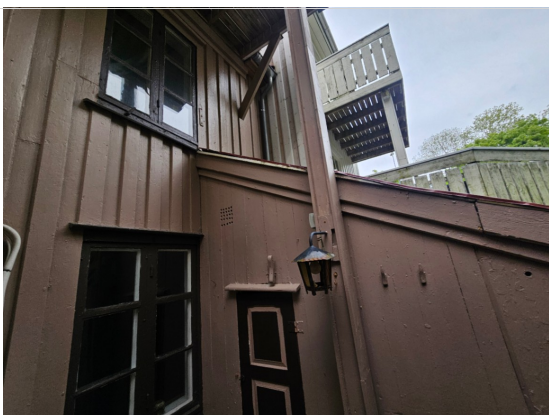
## Bod

Bygget(boden) er utført med pulttak konstruksjon og er tekket med asfaltbelegg. Veggkonstruksjonen er av bindingsverkskonstruksjon med stående utvendig bordkledning. Innvendig er gulvet av fjell. Veggene er av åpne konstruksjoner. Det innvendige taket er av åpne konstruksjoner. Lav standard på bygget ut ifra alder/konstruksjon. Ref. beskrivelse under konstruksjon.
