Thomas Aasgaards gate 23, 6507 KRISTIANSUND N

**Sjarmerende bolig fra 1879 med  
unik beliggenhet på Innlandet og  
flott utsikt over havnebassenget.**

Befaringsdato: 10.06.2025

Rapportdato: 01.09.2025

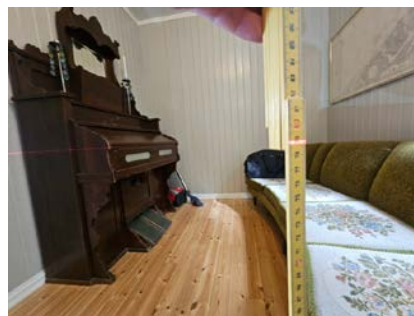
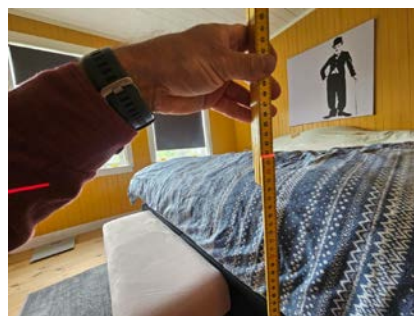
- Det er målt høydeforskjell på mellom 15-30 mm gjennom hele rommet. Tilstandsgrad 2 gis med bakgrunn i standardens krav til godkjente måleavvik.

- For å få tilstandsgrad 0 eller 1 må høydeforskjeller rettes opp. Det vil imidlertid sjelden være økonomisk rasjonelt som et enkeltstående tiltak i en bolig som dette. Dersom boligen en gang skal renoveres, kan man vurdere slike tiltak.

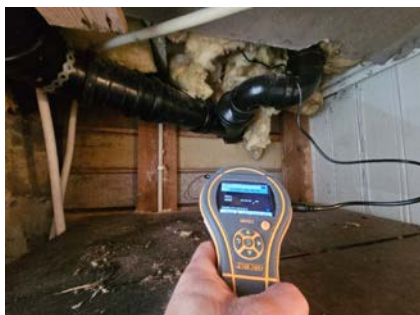
### ! TG 0 Tilliggende konstruksjoner våtrom

Hulltaking er foretatt og ingen unormale forhold er avdekt. Hulltaking er en stikk kontroll ett sted. Kontrollen kan ikke utelate fuktskader andre steder i rommet.

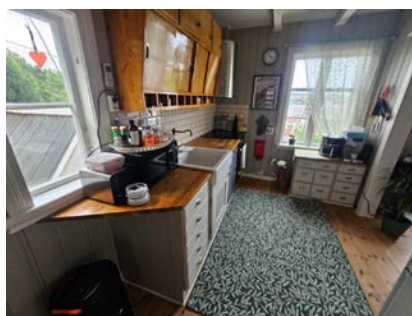
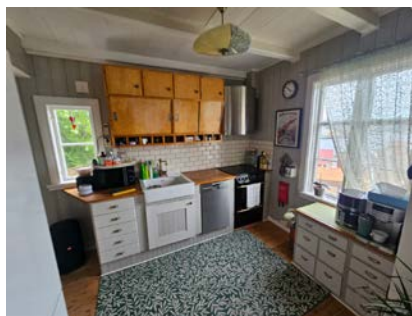
## ETASJE 2. > KJØKKEN

### ! TG 1 Overflater og innredning

Gulvet er belagt med furugulv. Veggene er kledd med malte paneler. Det innvendige taket er lagt med malte plater mellom gulvbjelkene. Det er en farget kjøkken- innredning som går over to vegger. Innredningen er av underskap og skuffer i profilerte fronter. Benkeplaten er av heltre med en nedfelt vask. Kjøkkenet er utstyrt med frittstående frys/kjøleskap, oppvaskmaskin og komfyr.

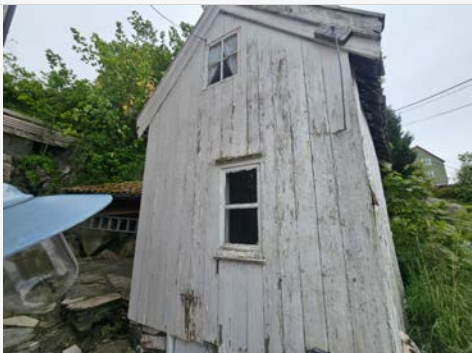
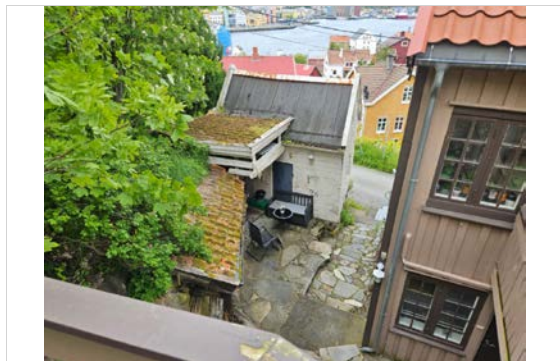
### Uthus

Lav standard på bygget ut ifra alder/konstruksjon. Ref. beskrivelse under konstruksjon.

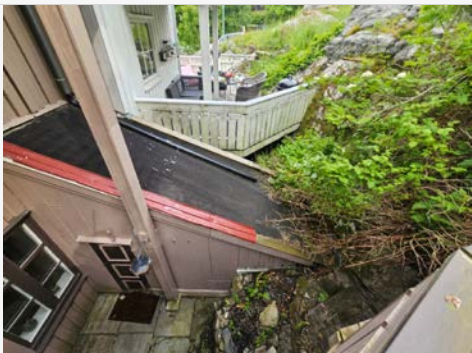
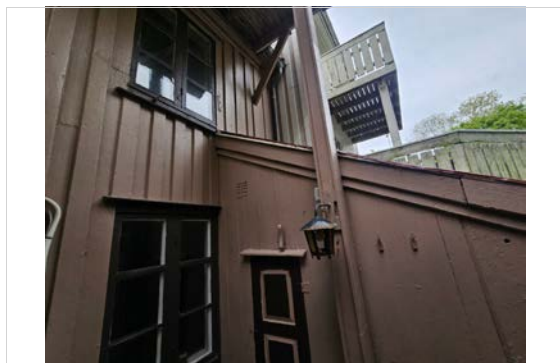
## Bod

Bygget(boden) er utført med pulttak konstruksjon og er tekket med asfaltbelegg. Veggkonstruksjonen er av bindingsverkskonstruksjon med stående utvendig bordkledning. Innvendig er gulvet av fjell. Veggene er av åpne konstruksjoner. Det innvendige taket er av åpne konstruksjoner. Lav standard på bygget ut ifra alder/konstruksjon. Ref. beskrivelse under konstruksjon.
