Tilstandsrapport

Enebolig

Kringveien 12 A, 1084 OSLO

Befaringsdato: 11.04.2025

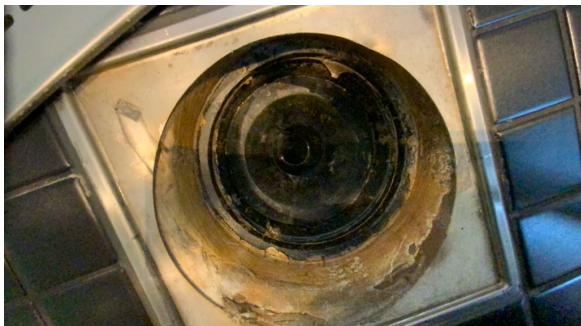
1. ETASJE > BAD

Med tanke på gulvmembranens alder på over 20 år, anbefales kabinett for å begrense fuktbelastningen på konstruksjonen. Eldre membraner kan med tiden bli utsatt for slitasje, noe som kan føre til utettheter rundt gjennomføringer i gulv. Dette kan resultere i vannskader som kan være kostbare å utbedre.

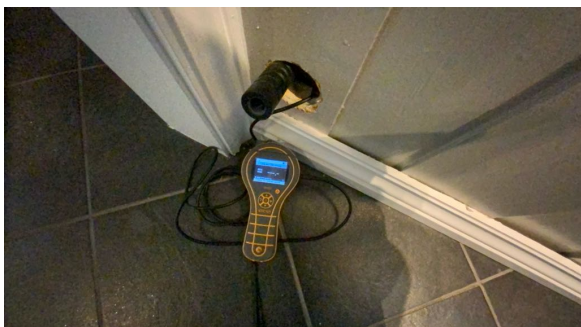
2. ETASJE > BAD

Hulltaking er foretatt uten å påvise unormale forhold. Hulltaking er foretatt ved/i Entre.

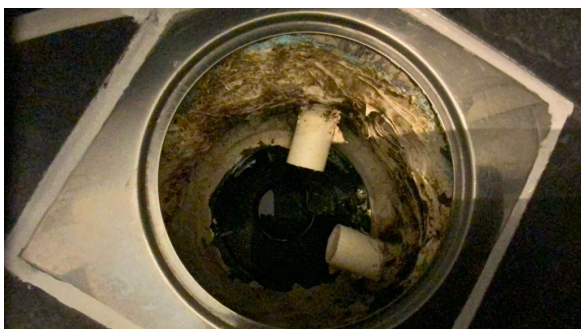
2. ETASJE > BAD

Med tanke på badets alder på 20 år, anbefales kabinett for å begrense fuktbelastningen på konstruksjonen. Eldre membraner kan med tiden bli utsatt for slitasje, noe som kan føre til utettheter rundt gjennomføringer i gulv og vegg, samt manglende fall til sluk. Dette kan resultere i vannskader som kan være kostbare å utbedre.

- Overvåk tilstanden jevnlig. For å få tilstandsgrad 0 eller 1 må tettesjiktet skiftes ut, men tidspunktet for når dette er nødvendig er vanskelig å si noe om.

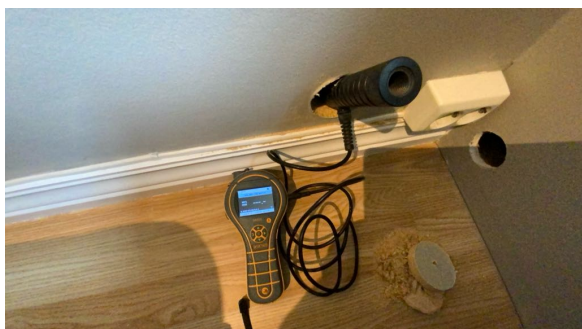
KJELLER > VASKEROM

Hulltaking er foretatt uten å påvise unormale forhold. Hulltaking er foretatt ved/i Soverom.

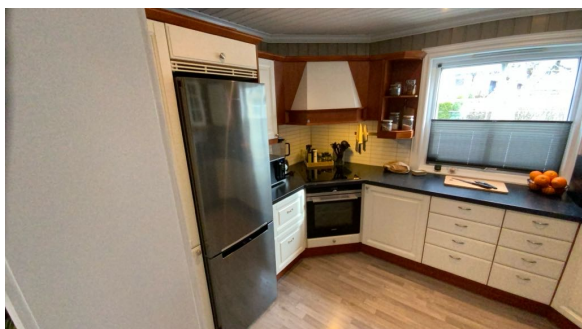
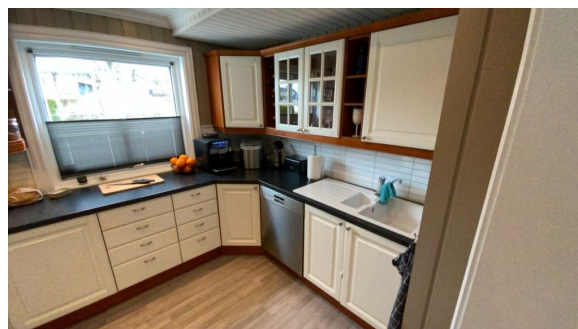
1. ETASJE > KJØKKEN

Kjøkkenet har innredning med profilerte fronter. Benkeplaten er av laminat med kompositt oppvaskkum. Det er kjøøl/fryseskap, oppvaskmaskin, induksjonstopp og stekeovn. Det er noen små hakk i maling. Dette er ikke vurdert som unormal slitasje ut fra en eldre innredning
