**aktiv.**

Kringveien 12A, 1084 OSLO

# Tilstandsrapport

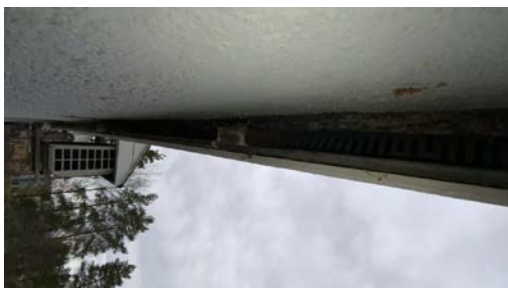
## TG 1 Veggkonstruksjon

Veggene har bindingsverkskonstruksjon fra byggeår. Fasade/kledning har liggende bordkledning fra ca 2007. Det opplyses om at det er etterisolert i yttervegger med innblåst mineralull.

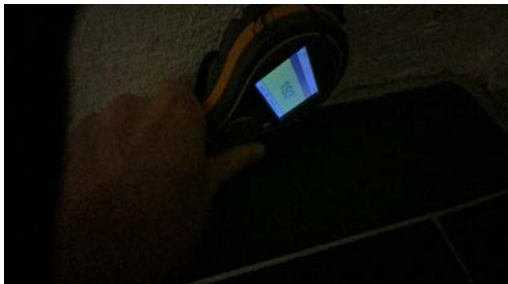
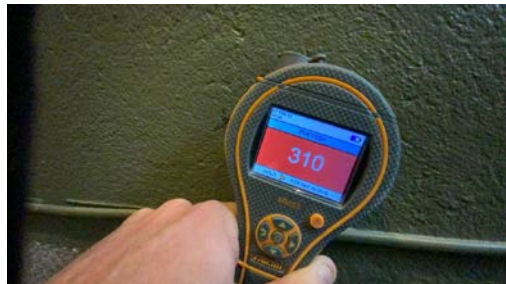
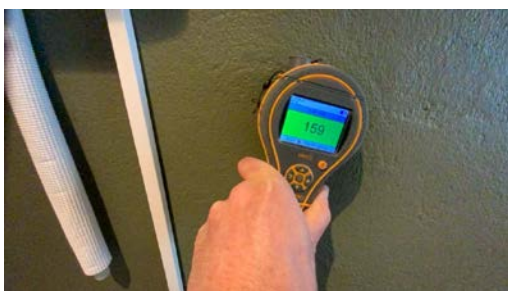
Det er fritt eksponert mur i yttervegger som ligger under terreng. Det er stedvis noe saltutslag med høyere fuktverdier ved søk stedvis på nedre del av veggene.

Det er ikke etablert diffusjonssperre under støpt dekke og derav kan det forekomme fukt fra grunnforhold. Alle vegger innvendig er murt mot grunnforhold og kan derfor tilføres fukt. Det er ingen konsekvens for store skader på disse stedene da vegger ikke er dekket til med utforet vegger eller annet. Det er en god løsning at det er fritt eksponerte vegger, slik at konstruksjonen får puste. Konstruksjonen fungerer med dagens bruk, løsning og god ventilering av rom.

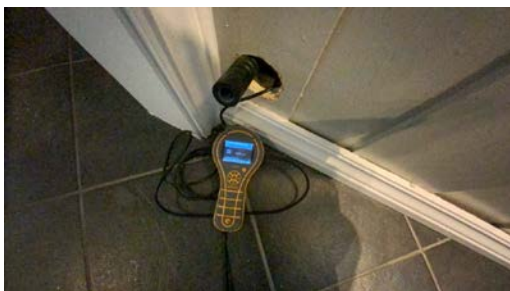
### TG 1 Tilliggende konstruksjoner våtrom

Hulltaking er foretatt uten å påvise unormale forhold. Hulltaking er foretatt ved/i Entre.

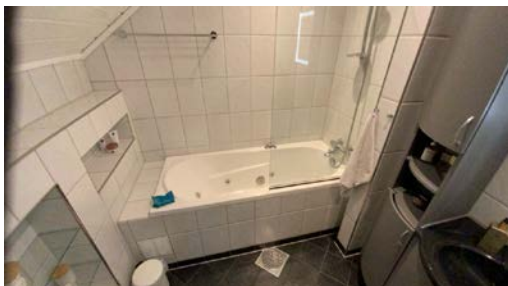
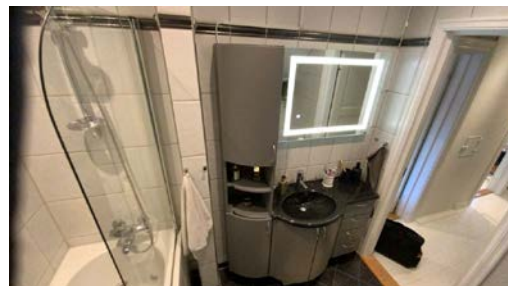
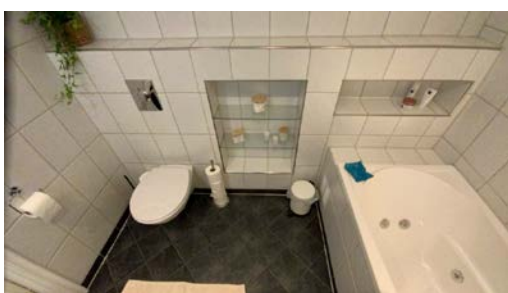
- Det er mulighet for at det kan forekomme vannlekkasje på våtrommet hvor vann ikke vil gå til sluk.

Ved lekkasje på gulv under servant vil ikke vann renne mot sluk og fultskader kan oppstå.

Med tanke på gulvmembranens alder på over 20 år, anbefales kabinett for å begrense fuktbelastningen på konstruksjonen. Eldre membraner kan med tiden bli utsatt for slitasje, noe som kan føre til utettheter rundt gjennomføringer i gulv. Dette kan resultere i vannskader som kan være kostbare å utbedre.

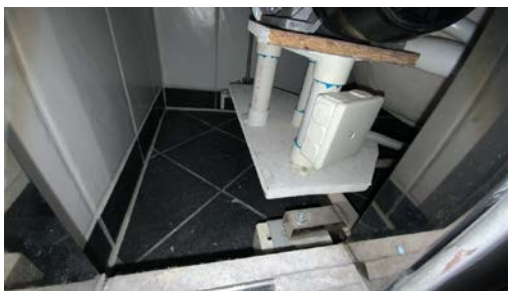
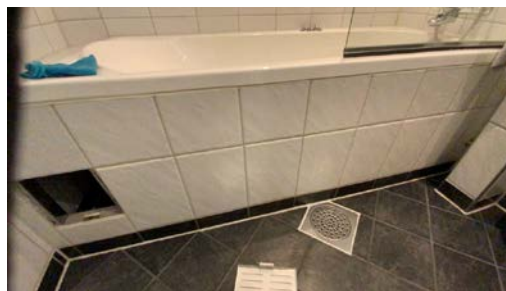
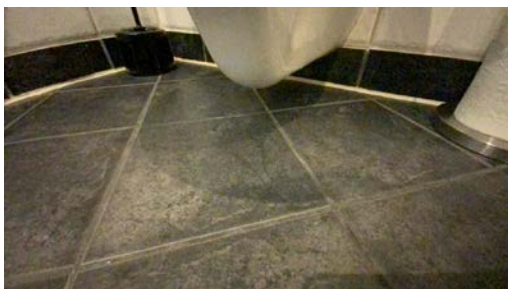
- Det er påvist at høydeforskjell fra topp slukrist til gulv/synlig topp membran ved dørterskel er mindre enn 25 mm.
- Det er påvist at noen fliser har bom (hulrom under).
- Det er påvist avvik i fallforhold til sluk i forhold til krav i forskrift på byggetidspunktet.

Manglende eller utilstrekkelig fall kan føre til at vann ikke ledes effektivt til sluk, noe som kan resultere i vannansamling og potensielle vannskader på gulv og vegger.

- Det er ikke påvist tilfredsstillende løsning for å synliggjøre lekkasje fra innebygget sisterner.

Det er ikke etablert tilfredsstillende tilkomst til avløp under badekar. Det er ikke etablert avrenningsspalte for lekkasje til sluk fra under badekar.

Det er ikke etablert løsning for å synliggjøre lekkasje noe som kan føre til at vann inne i sisternen eller badekar, ikke blir oppdaget og påfører konstruksjoner fuktskader. Det er ikke dokumentert om det er lagt membran inne og bak sisternen som beskytter mot fukt

Med tanke på badets alder på 20 år, anbefales kabinett for å begrense fuktbelastningen på konstruksjonen. Eldre membraner kan med tiden bli utsatt for slitasje, noe som kan føre til utettheter rundt gjennomføringer i gulv og vegg, samt manglende fall til sluk. Dette kan resultere i vannskader som kan være kostbare å utbedre.

- Det må gjøres tiltak for å lukke avviket.

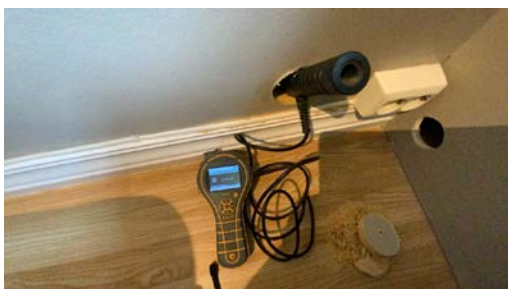
### TG 1 Tilliggende konstruksjoner våtrom

Hulltaking er foretatt uten å påvise unormale forhold. Hulltaking er foretatt ved/i Soverom.

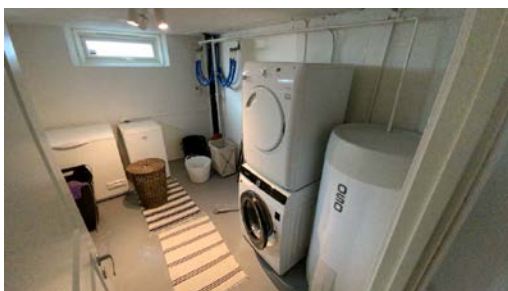
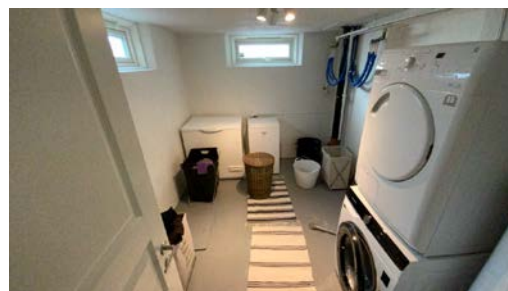
### TG 3 Generell

Vaskerommet anses å fungere som tiltenkt ut fra datidens krav. Tg er gitt med tanke på dagens forskrift og krav til vurdering for våtrom. Rommet må renoveres ut fra dagens krav for å lukke avviket.

**Kostnadsestimat: 100 000 - 300 000**

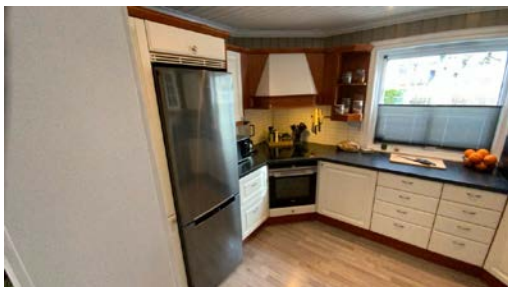
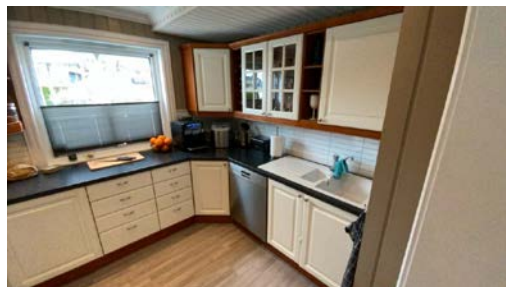
#### TG 1 Overflater og innredning

Kjøkkenet har innredning med profilerte fronter. Benkeplaten er av laminat med kompositt oppvaskkum. Det er kjøøl/fryseskap, oppvaskmaskin, induksjonstopp og stekeovn. Det er noen små hakk i maling. Dette er ikke vurdert som unormal slitasje ut fra en eldre innredning

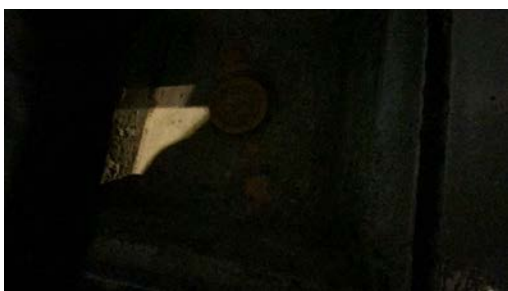
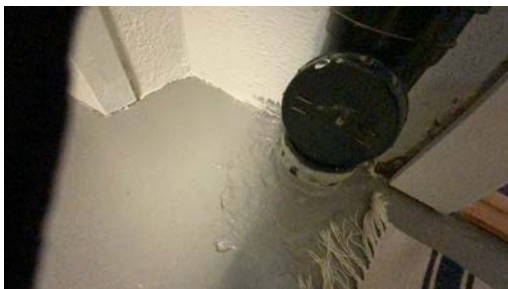
## TG 2 Fuktsikring og drenering

- Det mangler, eller på grunn av alder er det sannsynlig at det mangler, utvendig fuktsikring av grunnmuren ved kjeller/underetasje.

Det mangler fuktsikring på 1 vegg under verandaen.

Det var ikke betydelig fukt innvendig på denne vegg i kjeller. Det gjøres oppmerksom på at denne delen av dreneringen har en svakhet med drensør og fuktsikring ed tanke på alder og medgått brukstid.

Det bør foretas justeringer der tomt heller mot huset for å unngå unødig fuktbelastning mot grunnmur og krypkjeller.
