# Tilstandsrapport

📍 Bårdshaugen 17, 7655 VERDAL

# gnr. 6, bnr. 141

Befaringsdato: 21.03.2025

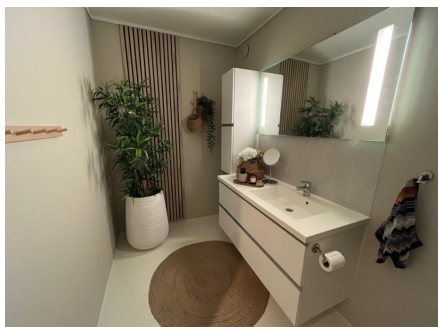
## UNDERETASJE > BAD

### TG 1 Overflater vegger og himling
