# Tilstandsrapport

Boligbygg med flere boenheter

Dælenenggata 40 D, 0567 OSLO

Befaringsdato: 16.12.2024

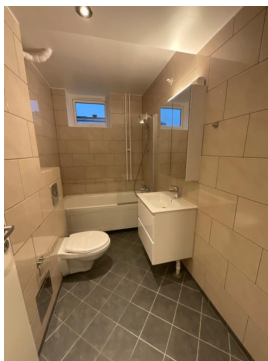
### 4 ETASJE > BAD/WC

## TG 2 Overflater vegger og himling

- Det er påvist at flisfuger har riss/sprekker.

Noe skader i glasur mm.

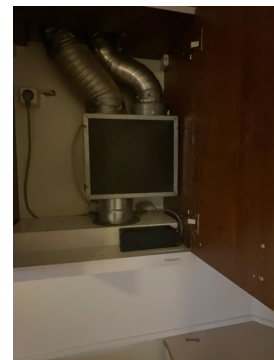
### TG 1 Avtrekk

Det er avtrekk via sentralt avtrekksanlegg i bygget.

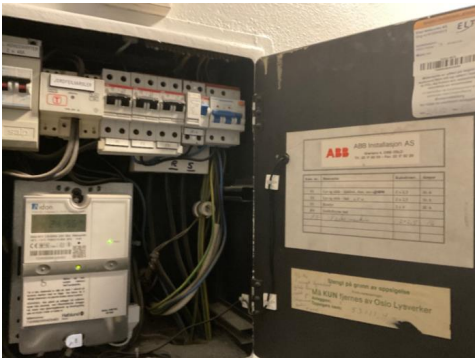
## Inntak og sikringsskap

10. Er det tegn på at kabelinnføringer og hull i inntak og sikringsskap ikke er tette, så langt dette er mulig å sjekke uten å fjerne kapslinger?  
**Nei**
11. Finnes det kursfortegnelse, og er den i samsvar med antall sikringer?  
**Ja**
12. Foreta en helhetsvurdering av det elektriske anlegget, dets alder, allmenne tilstand og fare for liv og helse. Bør det elektriske anlegget ha en utvidet el-kontroll?  
**Ja Det anbefales at anlegget kontrolleres av autorisert foretak.**
