# Tilstandsrapport

Enebolig

Nordli 5, 9300 FINNSNES

Befaringsdato: 14.08.2025

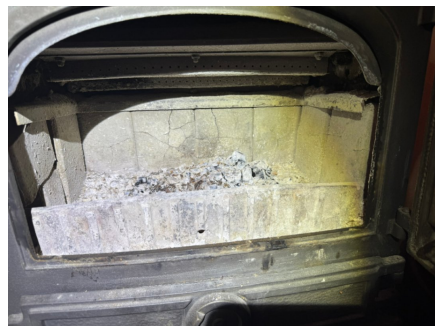
Avstand til brennbart materiale og manglende ildfast plate under pipen. Skadet ildfast stein. Etter vår befaring er pipen malt på nytt.

Toløps mursteinspipe.

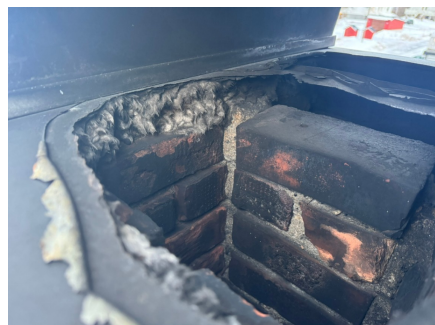
Sotluke sparklet og malt fast. Etter vår befaring er pipen malt på nytt.

Toløps mursteinspipe.

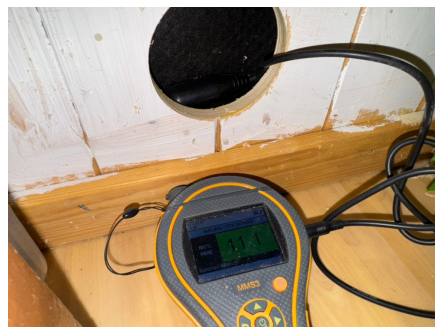
Innvendig i vegg hvor fuktmålingen er foretatt.

Fuktmåling.

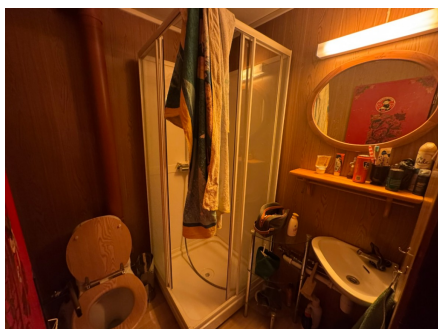
Badet i underetasjen.

Rommet må oppgraderes/renoveres før daglig bruk for å redusere risiko/omfang av skader. Ved å utsette gulv og vegger for vann kan det oppstå sopp og råteskader i skjulte deler av konstruksjonen.

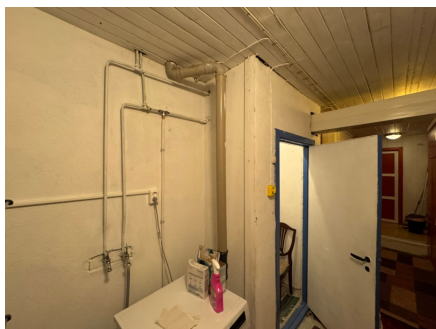
Vaskerommet.

Rommet må oppgraderes/renoveres før daglig bruk for å redusere risiko/omfang av skader. Ved å utsette gulv og vegger for vann kan det oppstå sopp og råteskader i skjulte deler av konstruksjonen.

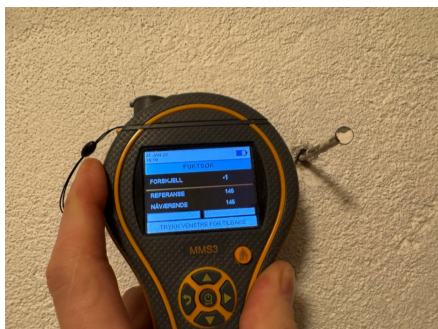
På bakgrunn av rommets tilstand kan det ikke utelukkes svekkelser i tilstøtende konstruksjoner. Ved oppgradering av rommet må det gjøres grundige undersøkelser av tilstøtende konstruksjoner for de utbedres.

Fuktsøking.

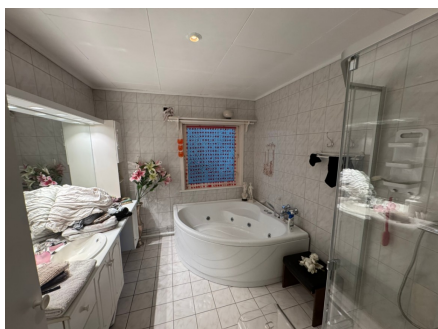
Badet i 1. etasjen har fliser på veggene, fliser på gulvet og himlingsplater i taket. Rommet inneholder toalett, bidet, innredninger med servant, badekar og dusjhjørne. Aktuell byggeforskrift er tekniske forskrifter i perioden 1997-2010. Dokumentasjon: ingen dokumentasjon.

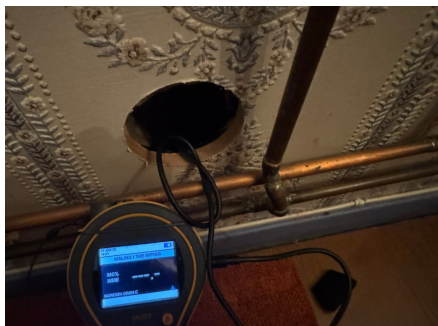
Fuktmåling mot dusjhjørne.

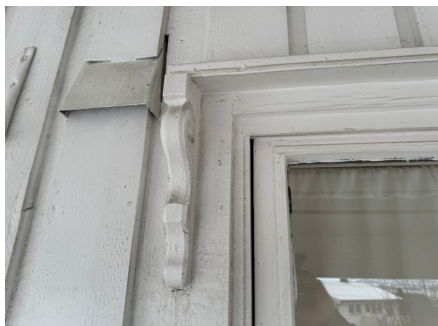
Ventil utvendig på soverommet.

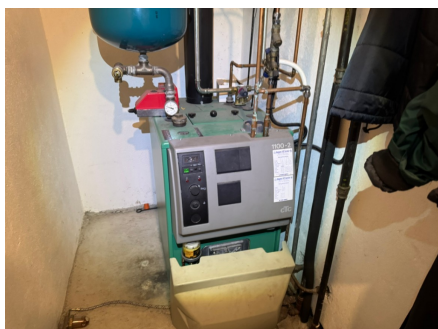
Varmesentral.

Det anbefales å inspisere rørene nøye for å vurdere omfanget av korrosjonen.

Det må utføres service/inspeksjon av anlegget av fagperson.

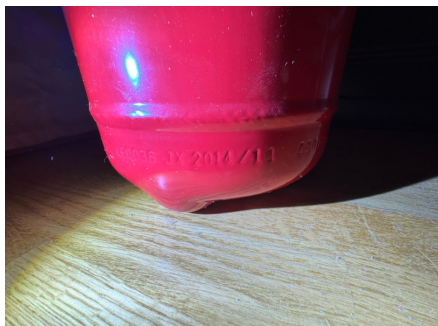
Datostempling.

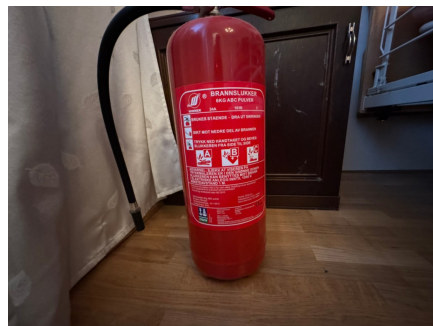
Håndslukker.
