Nordli 5, 9300 FINNSNES

**Stor og innholdsrik familiebolig  
med garasje i et veletablert og  
barnevennlig boligfelt.**

| Tilstandsrapport ..... | 23 |

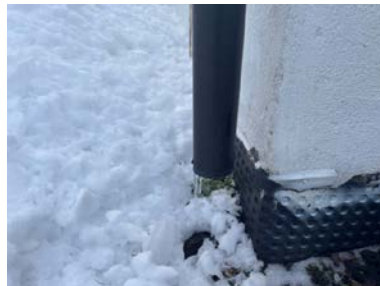
Nedløp som er avsluttet ved grunnmuren.

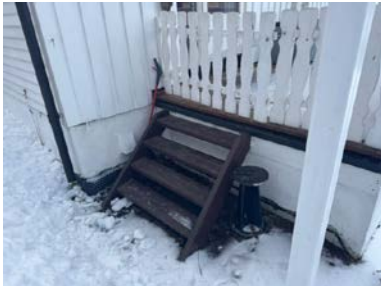
Trapp uten rekkverk.

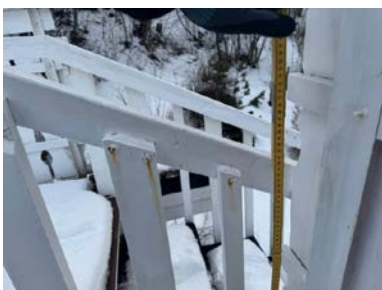
Lavt rekkverk mot trappen.

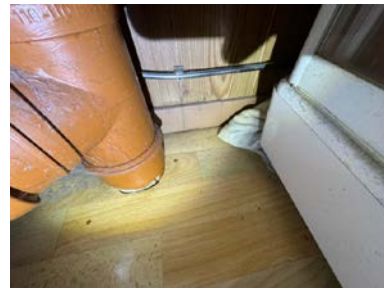
Eksempel på utett rørgjennomføring.

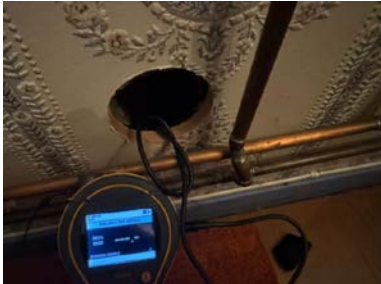
Hulltaking er foretatt uten å påvise unormale forhold. Hulltaking er foretatt ved/i fra kontor/gang mot dusjhjørnet.. Fuktkvotemåling (vekt%) i konstruksjonen ble målt til 0.

Fuktmåling mot dusjhjørne.

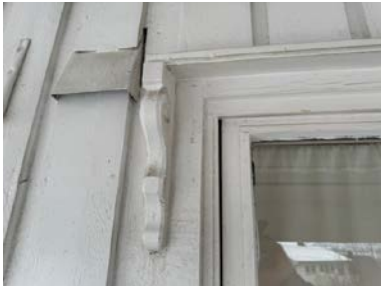
Dårlig eller mangelfull ventilasjon kan gi helseplager.

Ventil utvendig på soverommet.

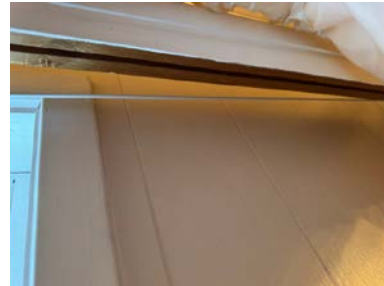
Ventil innvendig er kledd over med plater.
