Nordli 5, 9300 FINNSNES

# Innholdsrik familiebolig med garasje og opparbeidet hage i barnevennlig boligfelt.

Befaringsdato: 14.08.2025

Rapportdato: 02.09.2025

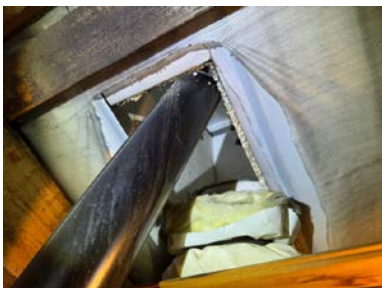
Ventilasjonsrør er avsluttet langt nede.

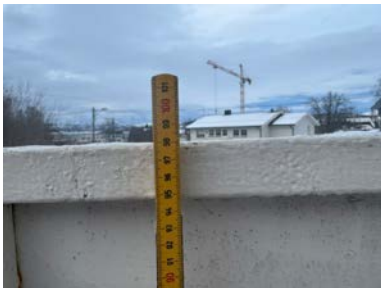
Rekkverket er målt til ca 0,98 meter.

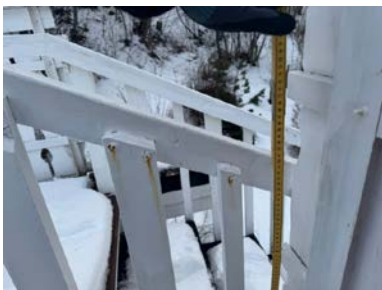
Lavt rekkverk mot trappen.
