Tilstandsrapport

Enebolig

Ilaveien 52, 1605 FREDRIKSTAD

Befaringsdato: 04.03.2025

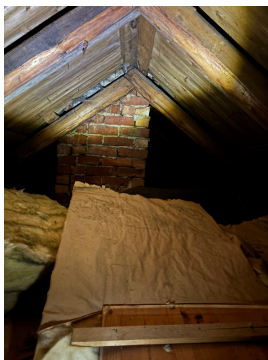
Det er registrert noe sig/heng i takkonstruksjonen. Det er noen fuktskjolder + sopp i undertaket noen steder. Stedvis lite ventilasjon. Loft/takkonstruksjoner er en risikokonstruksjon dersom det er lite eller ingen ventilasjon kombinert med varmetap gjennom konstruksjonen fra undersiden som gir høy luftfuktighet på loftet. Dette kan forårsake ytterligere sopp og råteskader. Dagens krav til isolasjon og tetthet er strengere en da da denne bygningen ble oppført. Huset er eldre og det var ikke vanlig med dampspærre fra dette byggeåret.

Viser deler av loft.

Ventilasjon av konstruksjonen må utbedres/økes for at undertaket kan tørke ut raskere på hele loftet. Loft er en risikokonstruksjon der det er lite ventilasjon. Det bør foretas kontroll av gjennomføringer fra loft og fra yttertaket hver vår og høst. Tg 2 er satt pga alder på konstruksjon og gamle fuktskjolder/svertesopp/sopp. Ved oppussing innvendig i 2 etg anbefales det at det monteres dampspærre, dette for å hindre at damp/varm luft trenger gjennom konstruksjonen opp mot loftet som igjen kan skape ytterligere mugg/svertesopp og kondens.

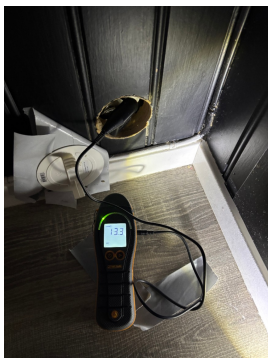
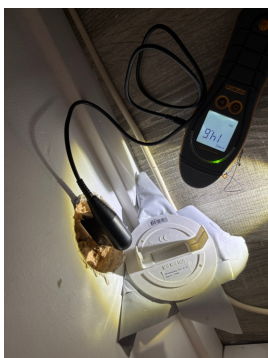
Viser hulltaking.

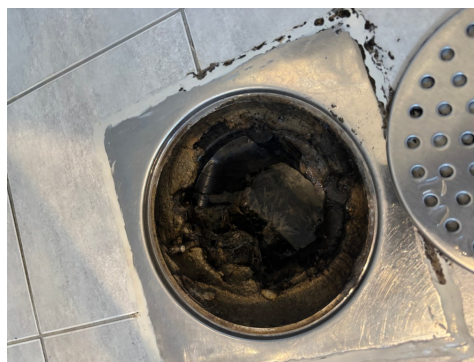
Viser sluk.

Kjøper må være klar over at rommet er utført som egeninnsats uten dokumentasjon og garantier, våtrom som er utført som egeninnsats er å anse som en risikokonstruksjon. Det anbefales å sette inn dusjkabinett, dette kan forlenge levetiden på badet da det ikke vil bli direkte vannpress på fliser/overflater. Konsekvens kan være at våtrommet har kortere levetid enn forventet.

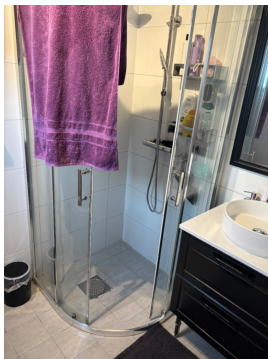
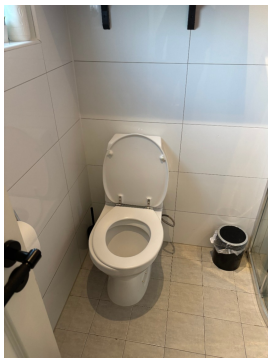
Tg 2 er satt ut fra alder/slitasje samt lekkasje i dusjhode.

Viser bad.

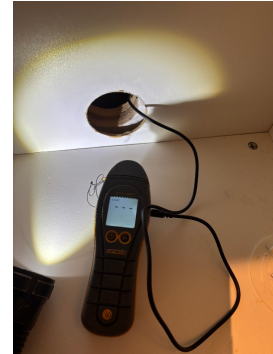
Hulltaking er foretatt fra garderobeskap i gangen mot dusjen, det ble kontrollert med fuktmåler og det ble ikke registrert unormal fukt i veggene eller i svill. Målt fukt var ca 9 % noe som er å anse som normalt.

Viser hulltaking.

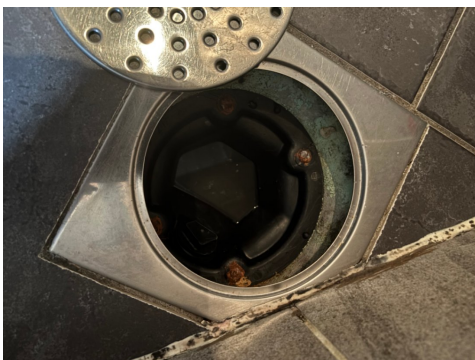
Viser sluk.

Kjøper må være klar over at rommet er utført som egeninnsats uten dokumentasjon og garantier, våtrom som er utført som egeninnsats er å anse som en risikokonstruksjon. Det anbefales å sette inn dusjkabinett, dette kan forlenge levetiden på badet da det ikke vil bli direkte vannpress på fliser/overflater. Konsekvens kan være at våtrommet har kortere levetid enn forventet.

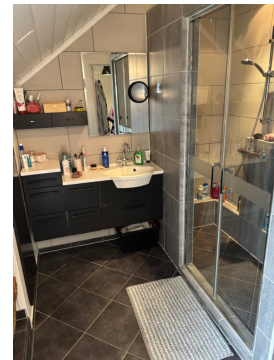
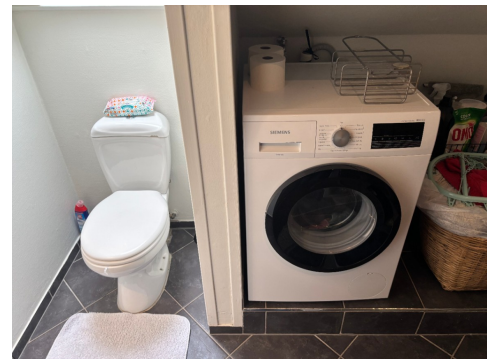
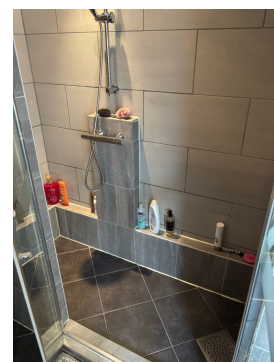
Ingen tiltak er nødvendig nå men det kan ikke utelukkes at innredning/utstyr må skiftes innen rimelig tid. Tg 2 er satt ut fra lder/slitasje.

Viser bad.

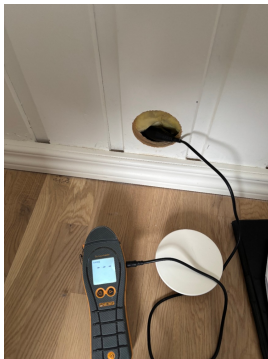
Hulltaking er foretatt fra soverom mot bad/dusj, det ble kontrollert med fuktmåler og det ble ikke registrert unormal fukt i veggen eller i svill.

Viser hulltaking.

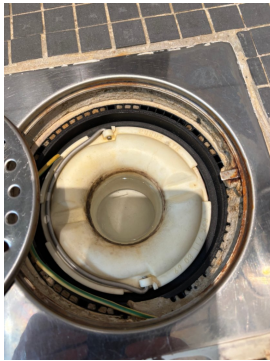
Viser sluk.

Kjøper må være klar over at rommet er utført som egeninnsats uten dokumentasjon og garantier, våtrom som er utført som egeninnsats er å anse som en risikokonstruksjon. Det anbefales å sette inn dusjkabinett, dette kan forlenge levetiden på badet da det ikke vil bli direkte vannpress på fliser/overflater. Konsekvens kan være at våtrommet har kortere levetid enn forventet.

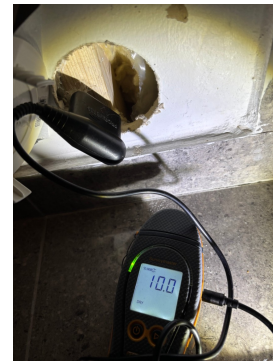
Hulltaking er foretatt fra gang mot bad, det ble kontrollert med fuktmåler og det ble ikke registrert unormal fukt i veggen eller i svill. Målt fukt var ca 9 % noe som er å anse som normalt.

Viser fuktmåling.

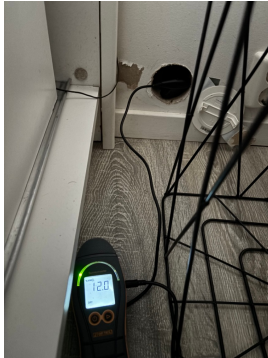
Hulltaking er foretatt fra stuen mot vaskerom, det ble kontrollert med fuktmåler og det ble ikke registrert unormal fukt i veggen eller i svill. Målt fukt var på 13 % noe som er å anse som normalt.

Viser hulltaking.

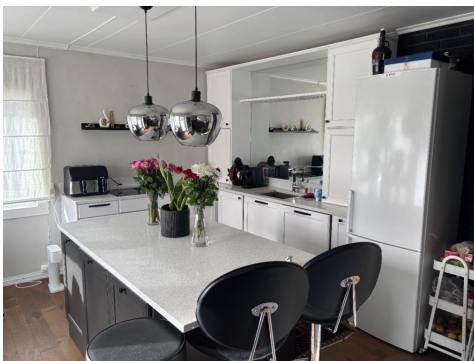
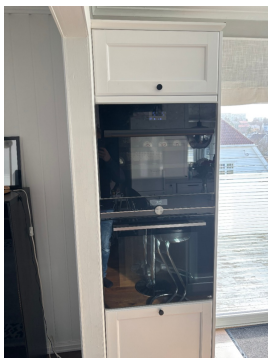
Tg 2 er satt pga knust plate-topp.

Viser kjøkken.

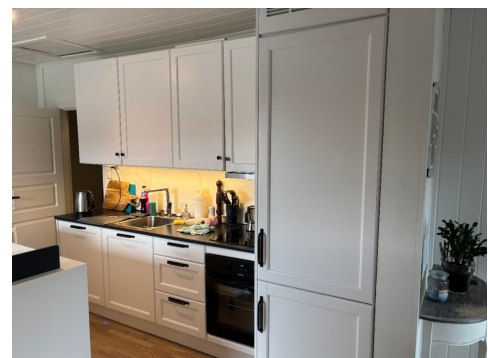
Viser kjøkken.

Blandebatteriet må festes bedre slik at det ikke oppstår lekkasjer.

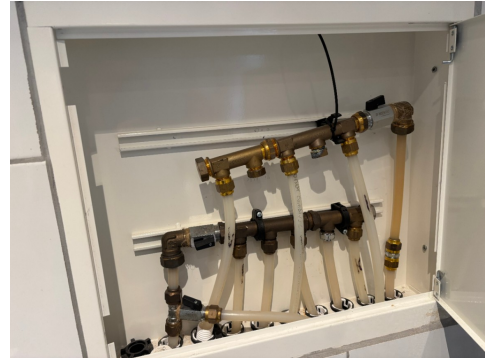
Viser rørskap.

Uisolerte rør på kott bør isoleres. Kolbe i rør i rør skap må festes. Rørøppegget bør holdes under oppsikt med jevne mellomrom. Egen kontroll av autorisert rørleggerfirma anbefales. Tg 2 er satt pga alder/utførelse.

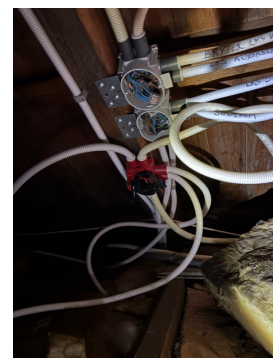
Viser deler av el-opplegget på loft.
