Ilaveien 52, 1605 FREDRIKSTAD

**Stor og innholdsrik enebolig med
hybel og sentral beliggenhet i et
populært boligområde**

Befaringsdato: 04.03.2025

Rapportdato: 24.03.2025

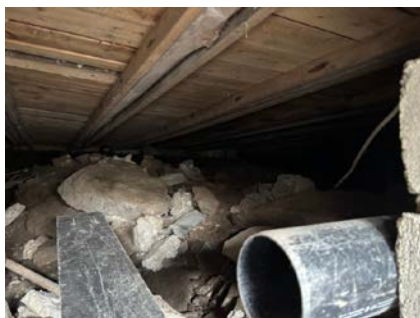
Viser deler av krypkjeller

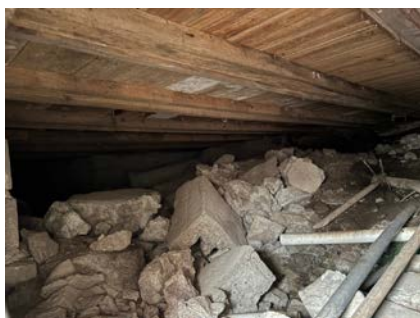
Viser deler av krypkjeller

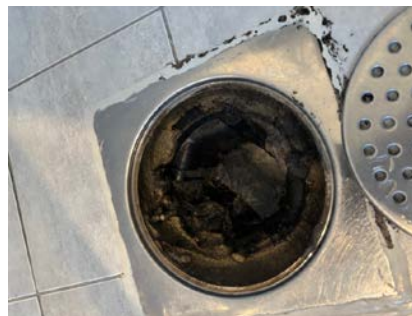
Viser sluk.

Kjøper må være klar over at rommet er utført som egeninnsats uten dokumentasjon og garantier, våtrom som er utført som egeninnsats er å anse som en risikokonstruksjon. Det anbefales å sette inn dusjkabinett, dette kan forlenge levetiden på badet da det ikke vil bli direkte vannpress på fliser/overflater. Konsekvens kan være at våtrommet har kortere levetid enn forventet.

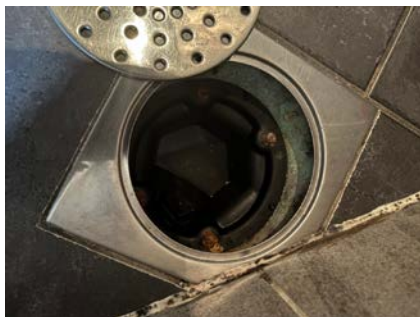
Viser sluk.

Kjøper må være klar over at rommet er utført som egeninnsats uten dokumentasjon og garantier, våtrom som er utført som egeninnsats er å anse som en risikokonstruksjon. Det anbefales å sette inn dusjkabinett, dette kan forlenge levetiden på badet da det ikke vil bli direkte vannpress på fliser/overflater. Konsekvens kan være at våtrommet har kortere levetid enn forventet.

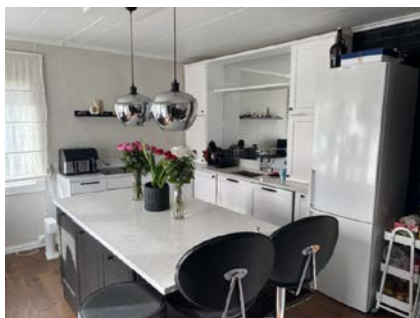
Tg 2 er satt pga knust plate-topp.

Viser kjøkken.

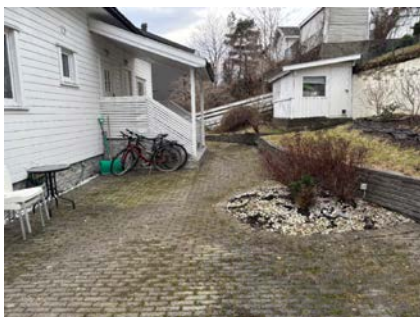
Viser terrenget på inngangssiden.

Det er viktig at terrenget heller riktig i område ved grunnmuren. Overflatevann skal hurtigst mulig ledes vekk fra fra grunnmur for å unngå vannpress mot grunnmur og og ekstra belastning på dreneringen. Det bør ideelt være fall fra grunnmur og ut til ca 3 m fra grunnmuren. Dette er vanskelig i dette tilfellet da fjellet stiger på oversiden. Det kan med fordel forsøke å lede bort overvann som renner mot boligen.

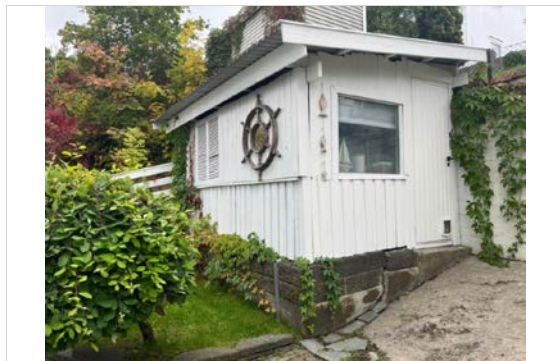
Enkelt gammelt uthus med yttervegger i bindingsverk og stående kledning. Pult-tak med stål-plater. Innlagt strøm. Bygget er meget enkelt og skjevheter og noe råte. Bygget har Tg 2.

Viser uthus.
