Tilstandsrapport

Boligbygg med flere boenheter

Wergelands vei 23, 3613 KONGSBERG

Befaringsdato: 15.11.2024

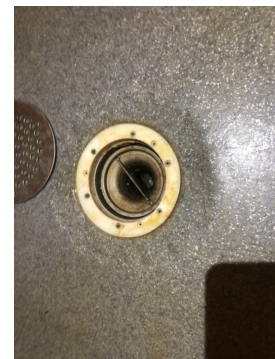
- Det er påvist at flisfuger har riss/sprekker.
- Svertesopp er registrert

Det er påvist riss/sprekker i flisfugene.

- Overflater må rengjøres.
- Slike riss/sprekker kan indikere bakenforliggende fuktskader, og konstruksjonen bør observeres jevnlig for å vurdere utvikling.

For å lukke avviket må flisfuger utbedres/skiftes.

Basert på badets alder, og sprekker funnet i flisfuge anbefales montering av tett dusjkabinett for å redusere fuktbelastningen i dusjsonen.
