Fyrieggvegen 93 3660 RJUKAN

Tilstandsrapport Eierskifte

Boligtype: Fritidsbolig

Byggeår: 2016

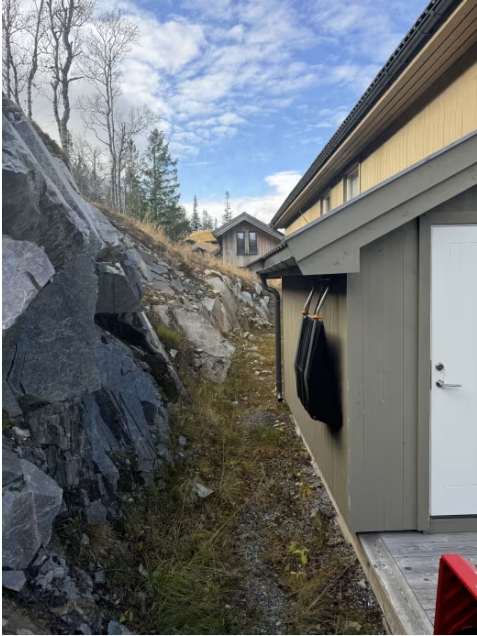
6.1 Drenering

Noe vann vil renne ned fra fjell, men blir drenert bort av masser ved grunnmur. Ingen synlig fuktopptrekk på mur.

Det ble ikke registrert tegn til fuktmerker, kalk eller saltutslag ved befaringen, men det opplyses om at kun mindre deler av mur overflater var synlig for inspeksjon.

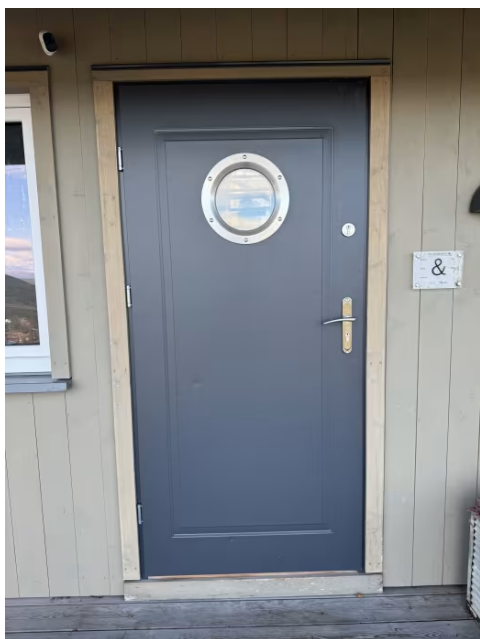
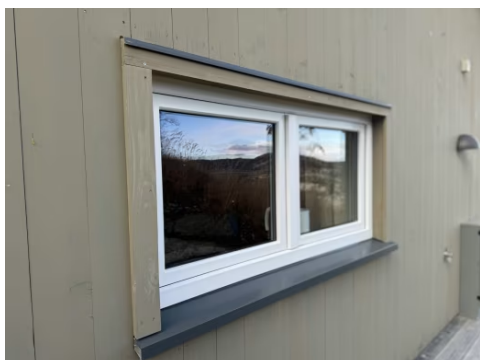
6.4 Vinduer og dører

Det er observert noe små skader og bruksslitasje, men ingen avvik som går utover funksjonen. Ytterdør tar litt i karm ved åpning/lukking. Selger opplyser at døren vil bli justert før salg.

Selger opplyser om stuevindu med punktert isolerglass.
Videre opplyses det at glasset vil bli byttet.

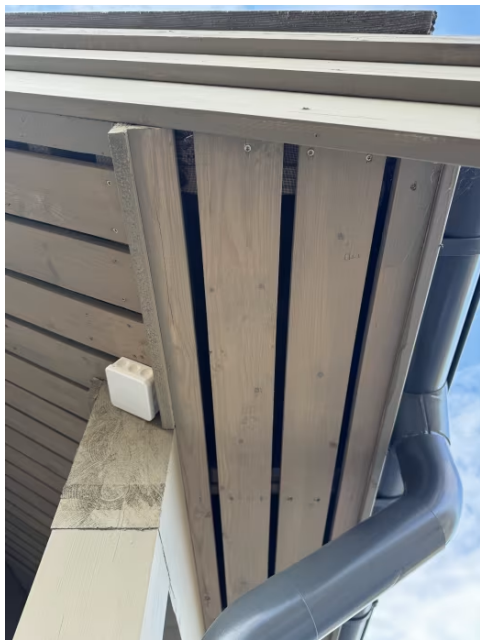
6.7 Takkonstruksjon

Takkonstruksjon	Saltak
Inspisert fra	Fra bakken
Er det tegn til svanker, skjevheter eller symptom på konstruksjonssvikt i takflaten?	Nei
Er det registrert symptom som tyder på at takkonstruksjonen er utilstrekkelig luftet?	Nei
Oppsummering av takkonstruksjon	TG-1
Takkonstruksjon av plassbygget limtretrager og sperrer. Undertak av panel/plater.	
Ved kontroll er det observert bruk av vanlig konstruksjonsvirke istedenfor limtre. Det er ikke påvist svekkelser eller skjevheter.	
Lufting av takverket er ivaretatt via synlige spalter i gesimser (overgang vegg/ tak).

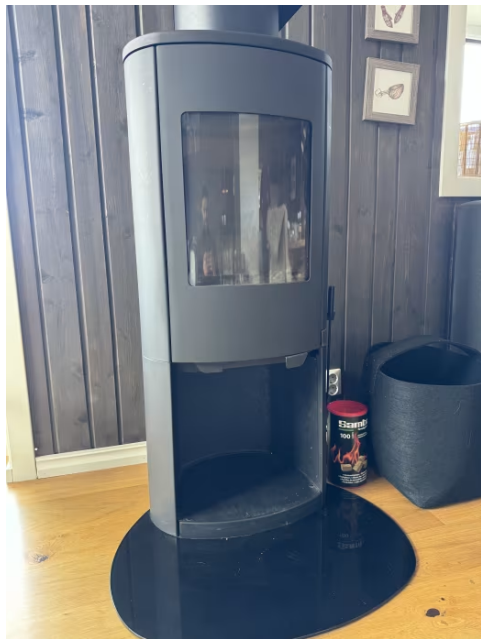
6.11 Ildsted/Skorstein

Type pipe	Stål
Er det montert ildsted?	Ja
Type ildsted	Vedovn
Er det påvist avvik ved ildsted/feieluke/sotluke i forhold til avstand brennbart materiale?	Nei
Skorstein over tak er inspisert fra:	Fra bakken
Er det synlige skader i skorstein, beslag eller fuger?	Ja
Er det avvik i forhold til høyde på pipe over tak?	Nei

Pipeløp er ikke kontrollert innvendig, men pipe virker i god stand. Ingen kjente pålegg.

Det er registrert avvik på pipe over tak, dette er videre beskrevet under punktet takteking.

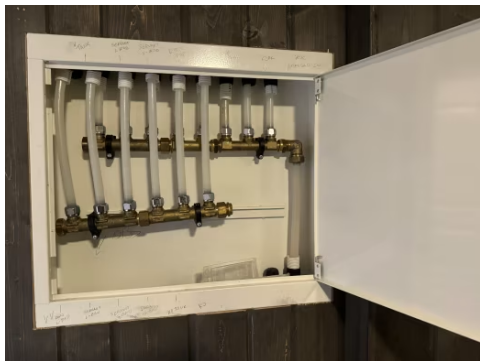
Vannlåsskap i bod.

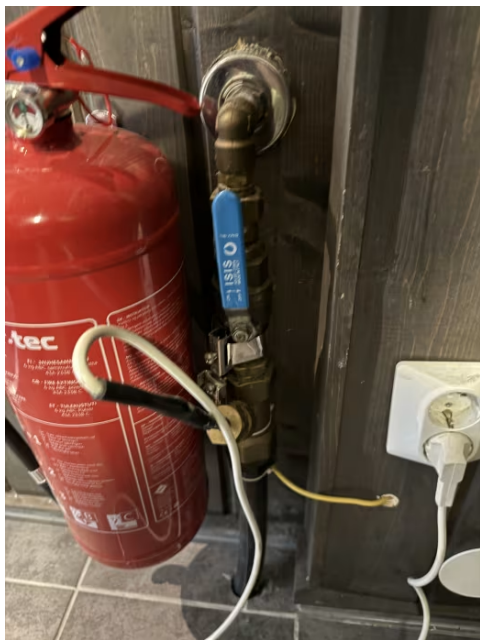
Hovedstoppekran.

Tilførsel av vann er i plast og har påmontert stoppekran, denne er plassert i bod i 1. etasje. Stoppekran er testet og fungerer som tiltenkt.

Av merknader er det ikke laget noen kursliste på rør i rør system. Kursliste bør etableres.

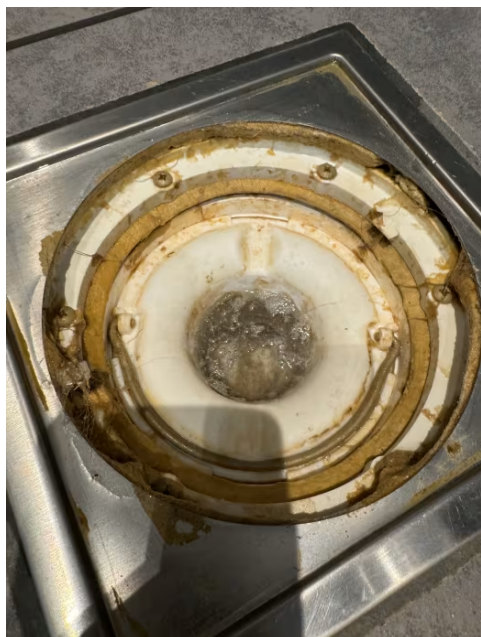
Sluk med membran under klemring.

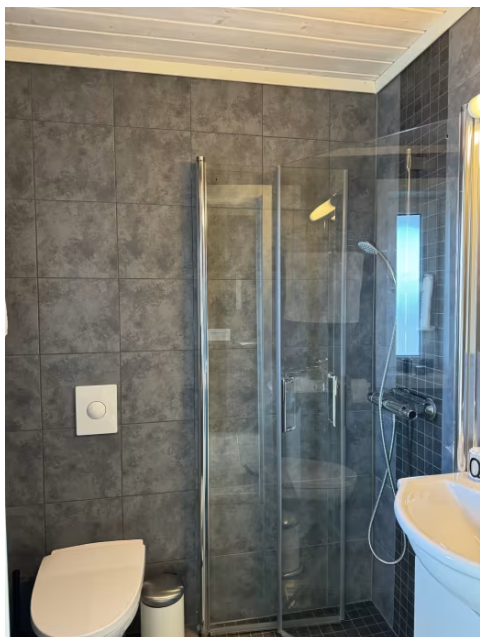
Mindre bad.

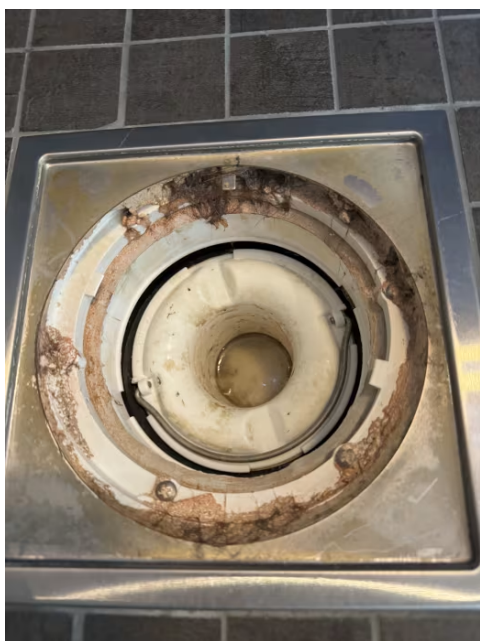
Membran under klemring.

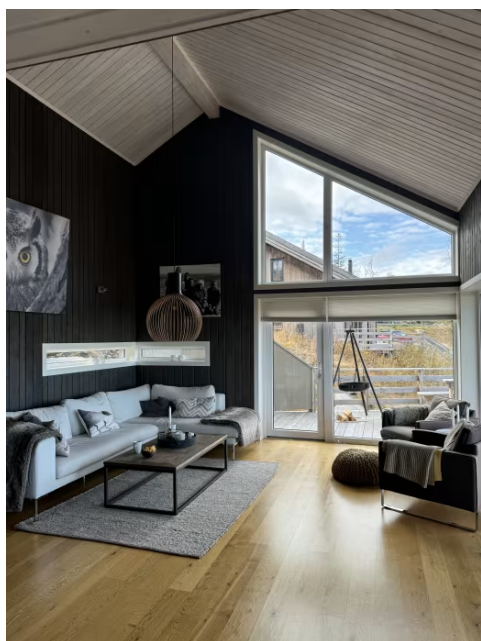
Det er observert dør i 2. etasje som henger noe og gli igjen ved åpen stilling. Døren kan med fordel justeres.

Overflater i stue 1. etasje.

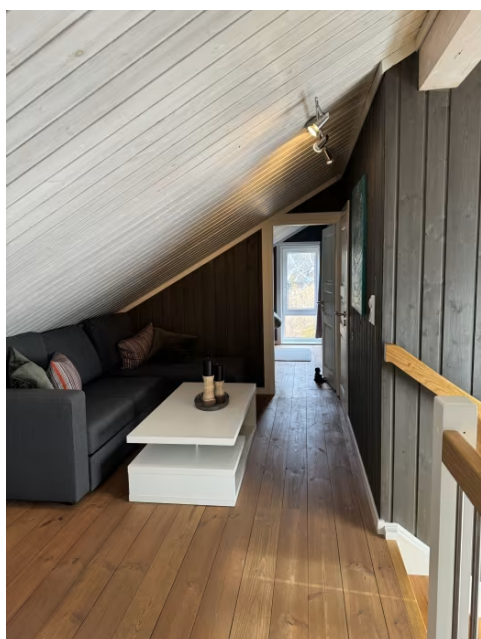
Bilde av loftstue i 2. etasje.
