Svaneviksveien 80, 5063 BERGEN

Meget attraktiv bolig med 2 boenheter og utleiedel i underetasjen (ikke godkjent). Oppussingsobjekt.

| Tilstandsrapport | 41 |

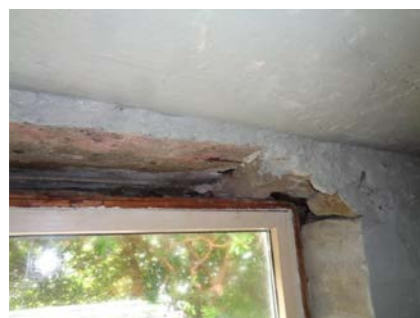
Åpent rundt vindu i stue i kjeller.

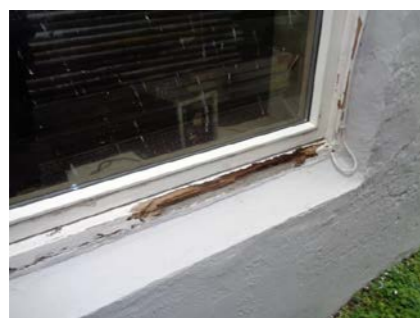
Avvik: Det er påvist at enkelte vinduer er vanskelig å åpne/lukke. Det er påvist noen glassruter som er punktert eller sprukne. Det er påvist tegn på innvendig kondensering av enkelte vindusglass. Karmene i vinduer er slitte og det er sprekker i trevirket. Det mangler foringer til vinduer i 2. etasje. Det er løst i karm til vindu. i 2. etasje. Stedvis oppsprekk i karm utvendig. Det er målt fuktverdier i vinduer mot nord i 2. etasje. Enkelte vinduer kunne ikke åpnes/lukkes. En del dårlige vinduer i boligen. Konsekvens/tiltak: Det må foretas lokal utbedring.

Ødelagt/dårlig karm til vindu.

Det bør gjøres tiltak for å bedre ventilering av rommet. Kondensering på enkelte glass har medført fuktskader i treverk som kan medføre utskiftningsbehov av enkelte vinduer. Vinduer må justeres. Det må påregnes noe vedlikehold og at enkelte vinduer må skiftes ut. Vinduer med punkterte/sprukne glass må påregnes skiftes ut, enten hele vinduet eller kun selve glassene. En del av vinduer må skiftes ut.
Kostnadsestimat: Over 300 000

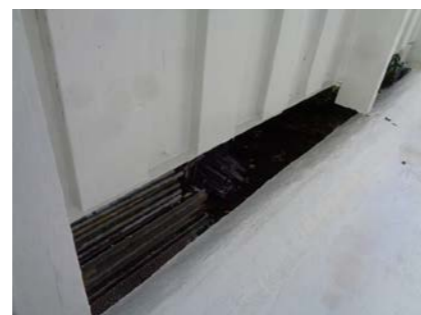
Avvik: Rekkverket er for lavt i forhold til dagens krav til rekkverkshøyder. Det er værslitt/oppsprukket trevirke/trepaneler. Det har vært lekkasje fra altan til stue i kjeller. Utbedret skade, men ikke utbedret området under altan i stue. Det er stor åpning mellom gjerde og dekke

Stor åpning mellom gjerde og dekke.

Åpning mellom dekke og tregjerde bør minskes.

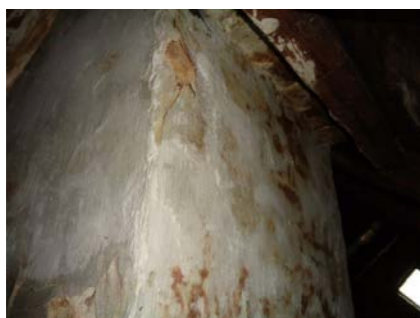
Sotrenn og noe løs puss på pipe loft.

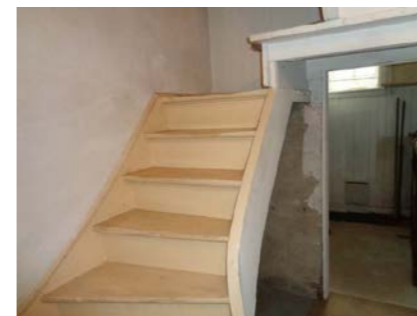
Innvendige trapper uten sikring.

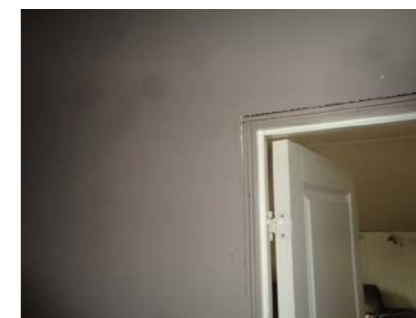
Det mangler dørlister til noen dører.

Montering av dørlister.

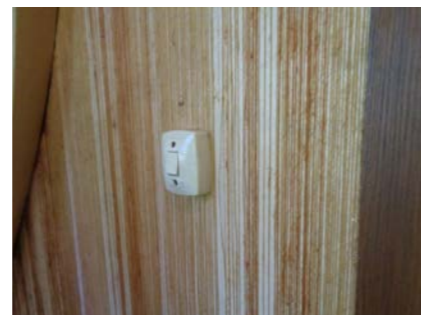
Eldre el-anlegg i boligen.

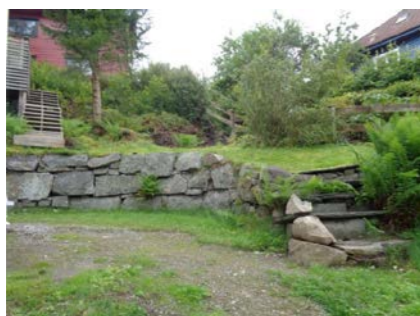
Det mangler rekkverk/annen sikring på forstøtningsmuren(e) ut ifra dagens krav.
