# Tilstandsrapport

Fritidsbolig

Trollilavegen 112, 2090 HURDAL

Befaringsdato: 03.06.2025

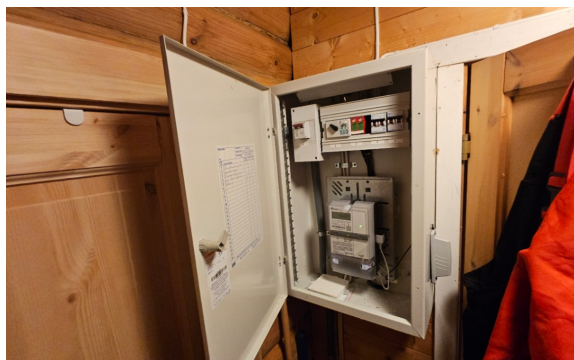
10. Er det tegn på at kabelinnføringer og hull i inntak og sikringskap ikke er tette, så langt dette er mulig å sjekke uten å fjerne kapslinger?  
**Nei**
11. Finnes det kursfortegnelse, og er den i samsvar med antall sikringer?  
**Ukjent**
12. Foreta en helhetsvurdering av det elektriske anlegget, dets alder, allmenne tilstand og fare for liv og helse. Bør det elektriske anlegget ha en utvidet el-kontroll?  
**Ja Ved manglende dokumentasjon og manglende tilsynsrapport nyere enn 5 år anbefales det på generelt grunnlag en utvidet el. kontroll. Kostnadsestimatet er kun gitt for utvidet el. kontroll. Etter gjennomført el- kontroll må ytterligere tiltak vurderes basert på de utførte undersøkelsene.**
