Blakerveien 1214, 1930 AURSKOG

**Original, vakker og tidløs bolig  
over 2 plan. Lev den landlige  
drømmen - kun 50 min fra Oslo!  
3 mål tomt og kjøkkenhage.**

Befaringsdato: 27.08.2025

Rapportdato: 11.09.2025

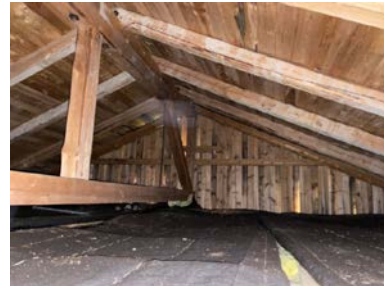
Beskrivelse: Takkonstruksjonen har sperrekonstruksjon. Avvik: Det er påvist fuktskjolder/skader i takkonstruksjonen. Det er skjolder etter fukt i undertak på loft - fremsto som tørt på befaringsdagen, kan være fra tiden før omteking av taket, men kan også være fra begynnende lekkasjer eller kondens på vinterstid.

Loft, noe skjolder i undertak

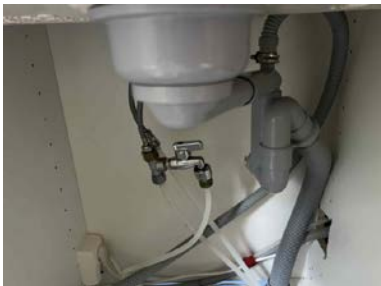
### TG 2 Avløpsrør

Beskrivelse: Det er avløpsrør av plast, samt noe av støpejern. Avvik: Mer enn halvparten av forventet brukstid er passert på innvendige avløpsledninger. Gjelder opprinnelige rør, der det er byttet til plast er disse stort sett av nyere dato.

Det er avløpsrør av plast, samt noe av støpejern.

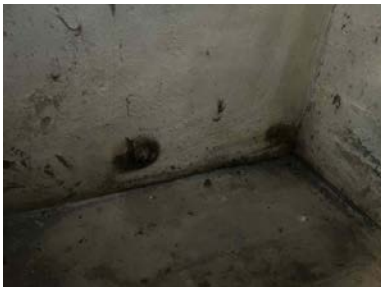
### TG 2 Grunnmur og fundamenter

Beskrivelse: Grunnmuren ser ut til å være en kombinasjon av støpte konstruksjoner og murt naturstein, kan også være forblendinger med naturstein. Antatt fundamentert med støpte såler. Avvik: Det er registrert skråriss som er symptom på setninger. Grunnmuren har sprekkdannelser.

Grunnmuren ser ut til å være en kombinasjon av støpte konstruksjoner og murt naturstein, kan også være forblendinger med naturstein.  
Antatt fundamentert med støpte søiler.
