**Salgsobjekt:** Enebolig  
**Eierform:** Eiet  
**Byggeår:** 1982  
**BRA-i/BRA Total** 231/272 kvm  
**Tomtstr.:** 2474.1 m<sup>2</sup>  
**Soverom:** 4  
**Antall rom:** 7  
**Gnr./bnr.** Gnr. 98, bnr. 1096  
Gnr. 98, bnr. 1098  
**Oppdragsnr.:** 1101250122

# Arkitekttegnet villa på ett plan. Stor og vakker utsiktstomt. Usjenert. Sjøutsikt og kveldssol.

Befaringsdato: 23.07.2025

Rapportdato: 12.08.2025

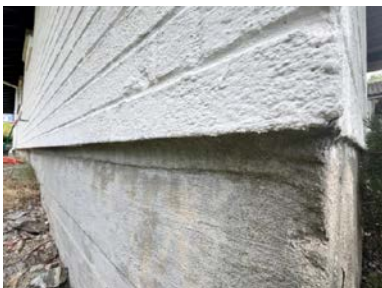
- Det er påvist andre avvik:
- Det finns ikke dreneringshull i nedre kant av utvendig forblending.

Konsekvens av manglende drenering i bunn på vegg er at det kan oppstå fuktskader, der muren er oppført med en utvendig og en innvendig murt vegg (hulromsveg) med mellomliggende mineralull vil mineralullen kunne bli fuktig og miste sin isolasjonsevne og vann/fukt kan trenge inn i tilfarergulv der dette er benyttet.

Ingen drenering i bunn på skallmur konstruksjon

Råteskadet kledning må byttes for å lukke avviket.

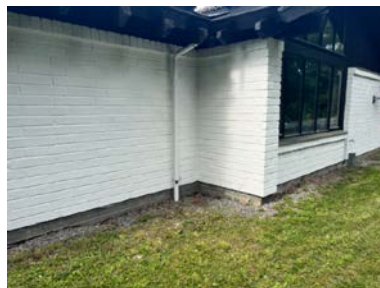
Løsningen med kompakt mur på toppen av hulroms veggene og øvrige kompakte vegger samt uisolert limtre på toppen av veggene medfører kuldebroer som gir økte kostnader for oppvarming og øker risikoen for skader som følger av kondensvann.

Hulromsmur mot stue og kompakt mur mot spisestue.

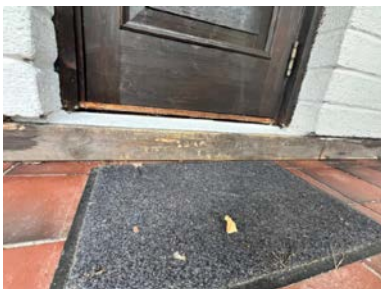
Dør på vaskerom og hovedinngang har noe luftlekkasje. Det mangler beslag under dør til vaskerom og det er ikke tettet/isolert under døren.

Dør til vaskerom

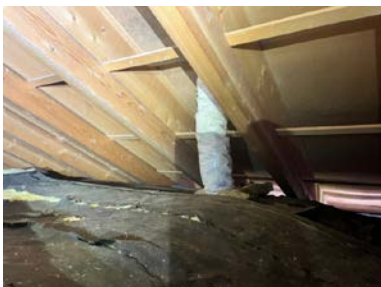
Avkast

Det er kjøkkenventilator med avkast over tak.

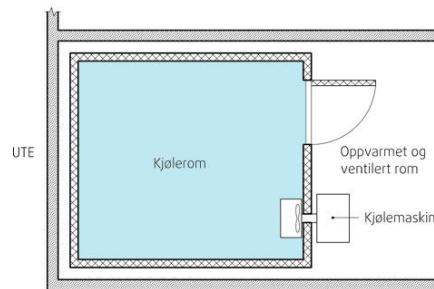
Anbefalt løsning, samme med gulv og himling

Det må undersøkes ytterligere om rommet er korrekt oppbygget, det kan være nødvendig å demontere enkelte bygningsdeler for å avklare dette. Kostnad for utvidet kontroll medtatt, ikke eventuelle utbedringer.

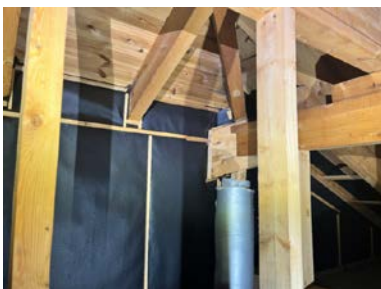
Ventilasjonskanaler på kaldloft

Balansert ventilasjon må monteres for å tilfredsstille dagens krav.
