Tilstandsrapport

Enebolig

Blåveisstien 18 , 1866 BÅSTAD

Befaringsdato: 21.11.2025

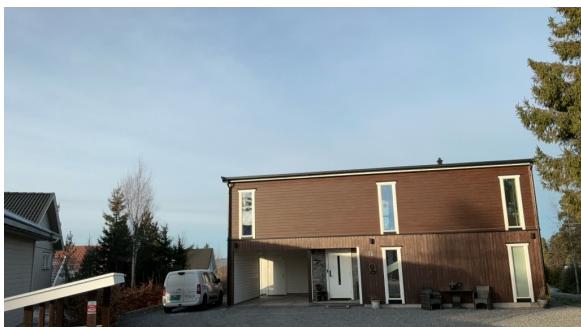
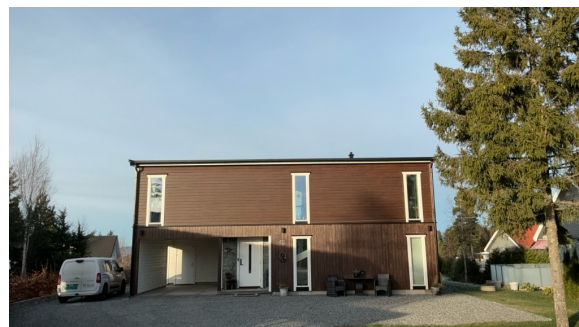
Taktekkingen er av takpapp. Taket er besiktiget fra bakkenivå.

Taket kan ikke ses fra bakkenivå og kan derfor ikke vurderes. Det er også for høyt for å bestige med stige. Tilstandsgrad er satt med hensyn til alder.

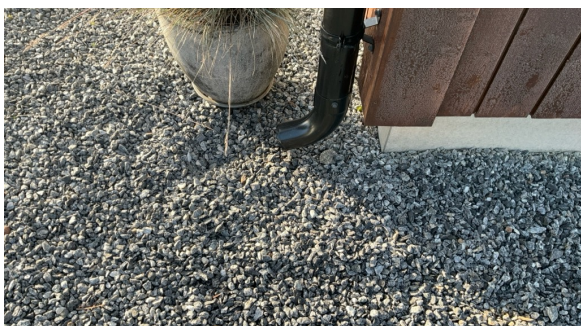
TG 1 Nedløp og beslag

Takrenner, nedløpsrør og beslag av plastbelagt stål.

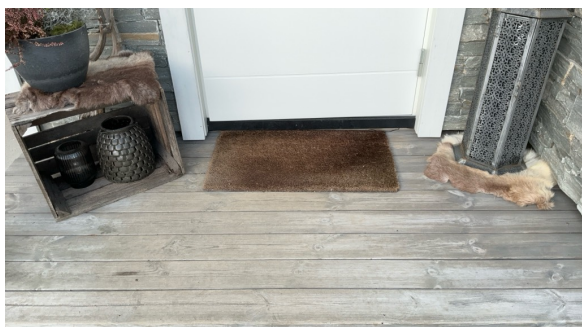
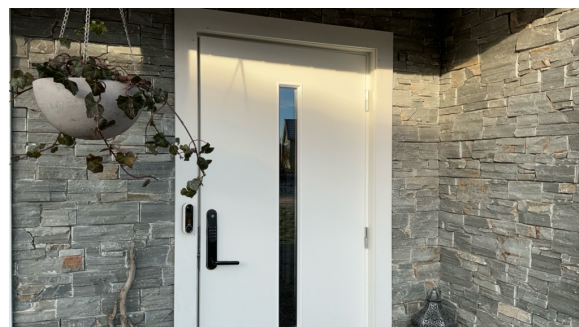
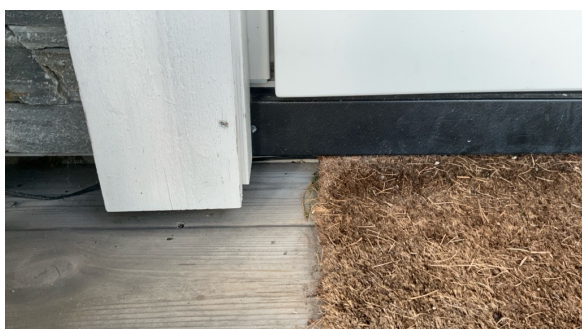
TG1 Dører

Bygningen har malt hovedytterdør med smartlås-system.

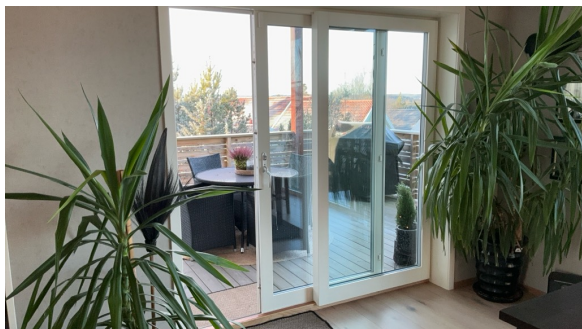
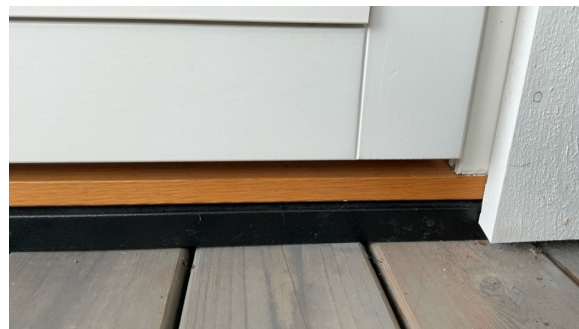
TG1 Balkongdør

Bygningen har malt balkongskyvedør i tre med 3-lags glass.

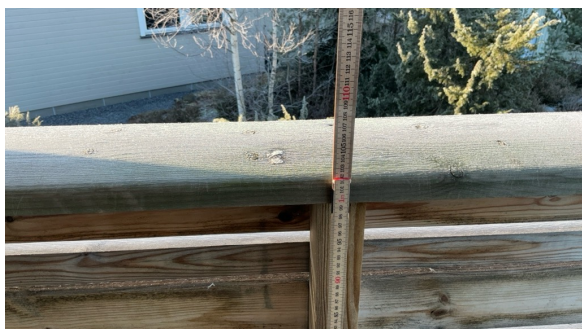
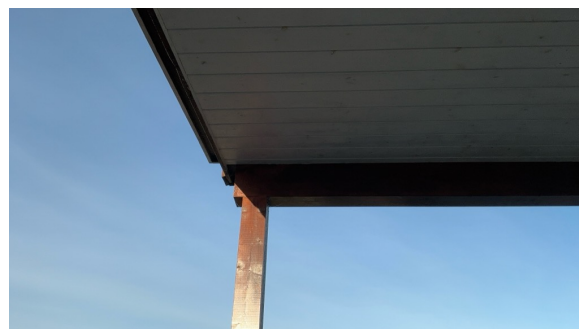
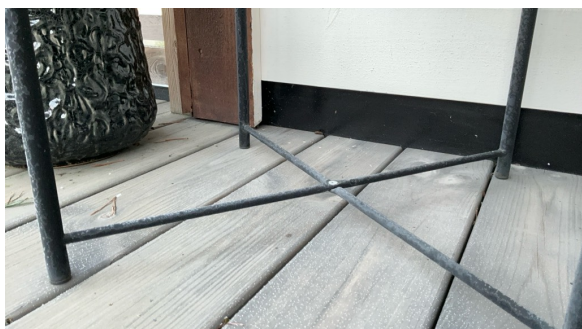
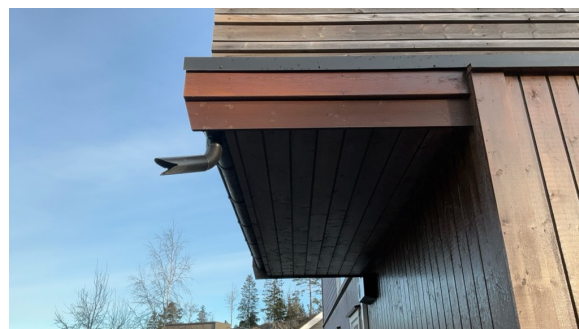
TG1 Balkonger, terrasser og rom under balkonger

Balkong oppført i trekonstruksjoner under underliggende takpapp.

Underliggende takpapp er ikke tilgjengelig for inspeksjon.

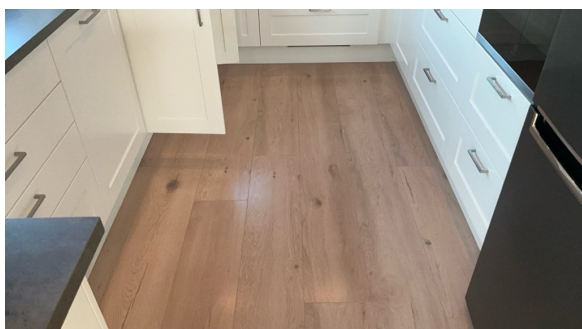
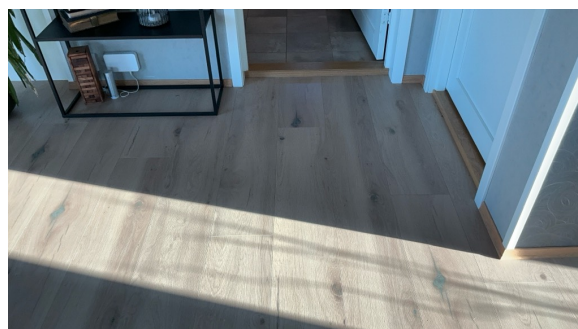
Det registreres noe knirk ved kjøkken og ved bad.

Ved stikkprøve ble det registrert høydeforskjell på ca. 11 mm gjennom hele rommet.
Ved stikkprøve ble det registrert høydeforskjell på ca. 6 mm innenfor en måleavstand på ca. 2 meter.

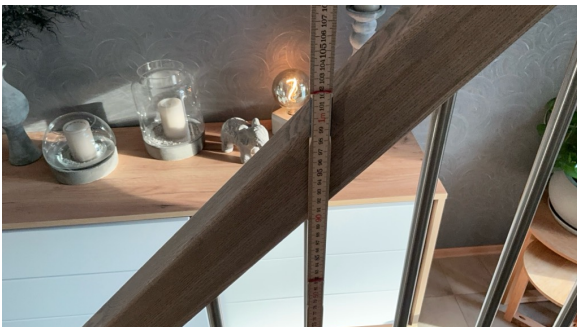
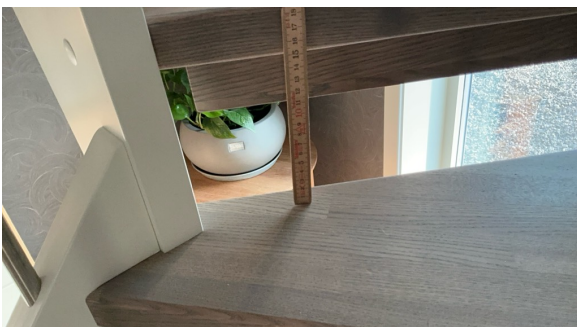
- Det er avvik:

Dersom trappen skal tilfredsstillе dagens krav må det utføres tiltak.

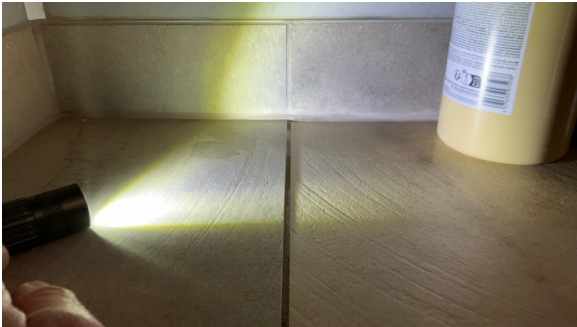
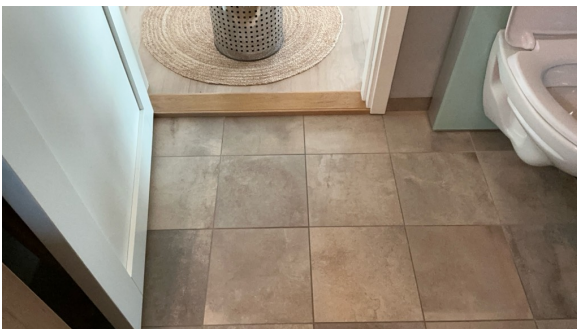
Det er glipper/sprekker i våtromsplater i dusjsone.
Det ga indikasjon på fukt ved fuktsøk ved skjøter i dusjsone.

- Det er påvist avvik i fallforhold til sluk i forhold til krav i forskrift på byggetidspunktet.

- Tiltak:
Dersom det ikke gjøres tiltak, kan dette medføre oppfukning, oppsvelling og forringelse av materialer over tid og fuktskader på tilstøtende konstruksjoner. Dersom våtromsplatene ikke er montert fagmessig, kan dette medføre utettheter som øker risikoen for fuktinntrengning bak platene. Over tid kan dette føre til oppfukning av tilstøtende konstruksjoner, noe som kan resultere i råteskader, muggvekst og eventuelle lekkasjer. Det gjøres ytterligere undersøkelse og utbedring.

- Det må foretas utbedring av fallforhold.
- Et bad med manglende/reduert fall til sluk blir mindre funksjonelt og sikkert for brukeren. Dette kan medføre stående vann på gulvet, vann som ikke ledes effektivt til sluket, økt risiko for at vann renner ut av rommet og redusert sklisikkerhet på gulvet.

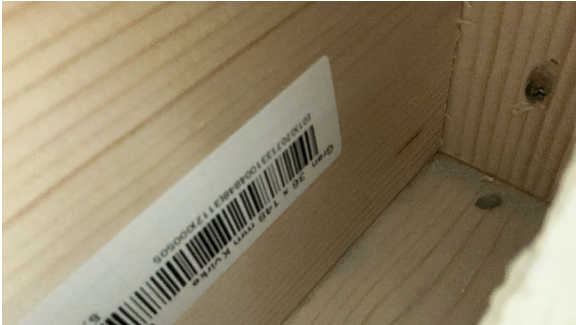
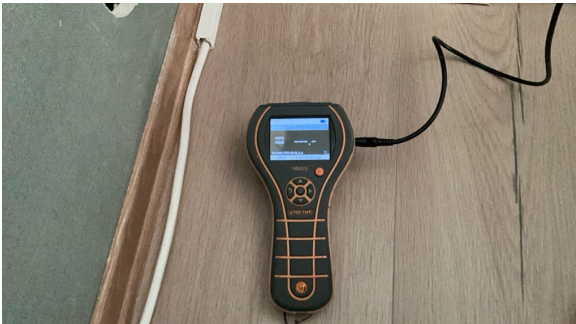
! TG 0 Tilliggende konstruksjoner våtrom

Hulltaking er foretatt uten å påvise unormale forhold.
Hulltaking er foretatt ved/i soverom.
Fuktkvotemåling (vekt%) i konstruksjonen ble målt til under 6.

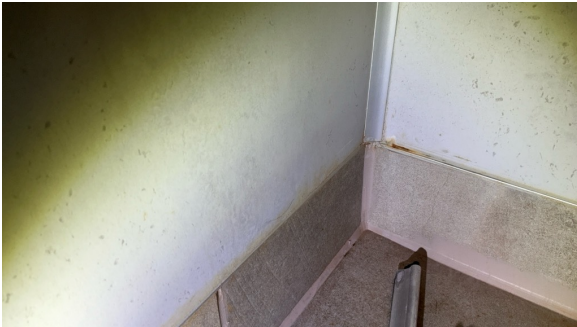
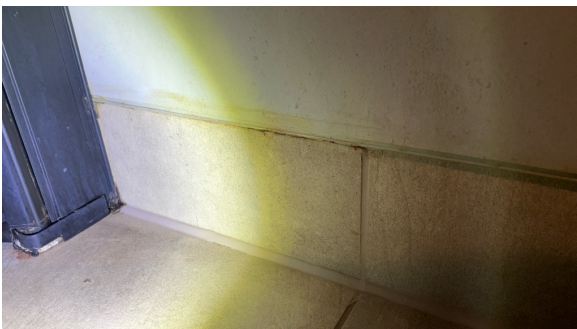
FØRSTE ETASJE > BAD

TG.2 Overflater Gulv

Vurdering av avvik:

- Det er påvist avvik i fallforhold til sluk i forhold til krav i forskrift på byggetidspunktet.

Anbefaler membrankant ved terskel.

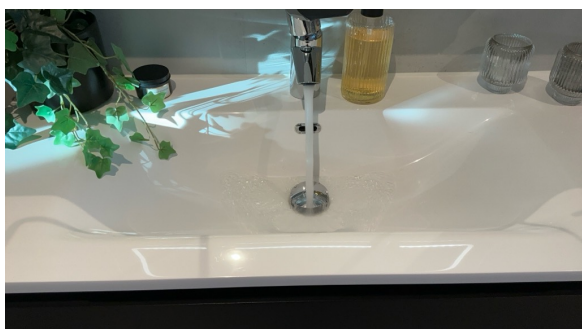
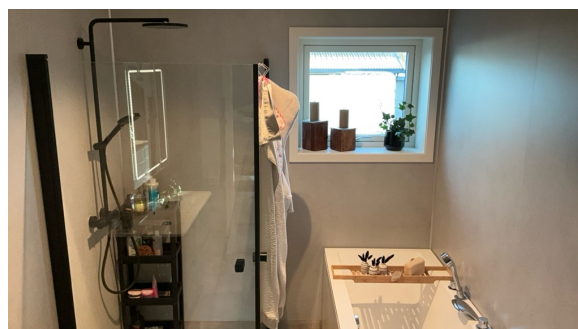
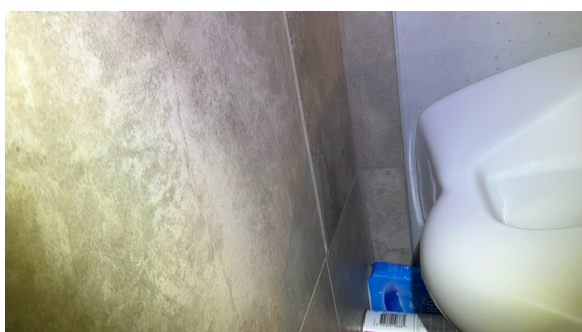
FØRSTE ETASJE > BAD

! TG 1 Ventilasjon

Det er mekanisk avtrekk.

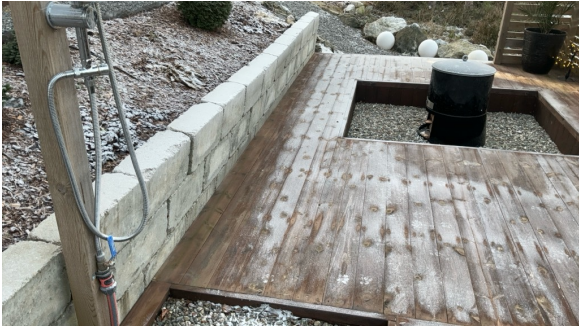
Støttemur må utbedres for å hindre at steiner faller ned.
