Tilstandsrapport

2-roms andelsleilighet

Fairbanksveien 12, 8610 MO I RANA

Befaringsdato: 05.03.2025

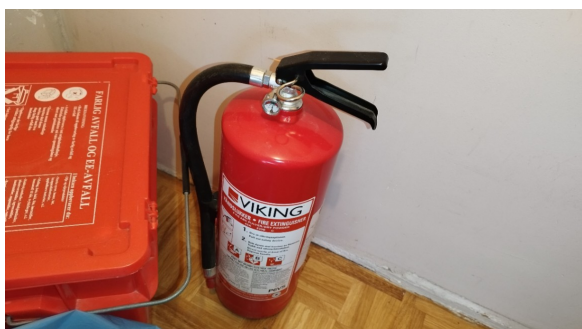
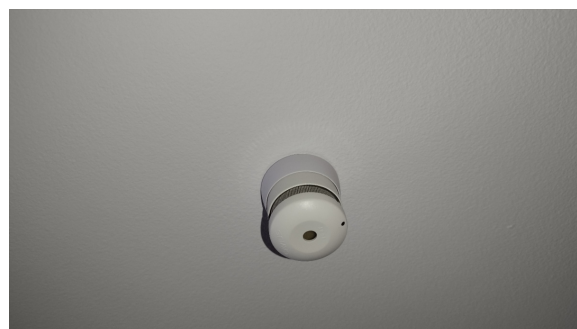
Boligen har røykvarslere og brannslukningsutstyr iht. forskriftskrav.

1. Er det mangler for brannslukningsutstyr i boligen iht. forskriftskrav på søknadstidspunktet, men minst Byggeforskrift 1985?
Nei
2. Er det skader på brannslukningsutstyr eller er apparatet eldre enn 10 år?
Nei
3. Er det mangler på røykvarsler i boligen iht. forskriftskrav på søknadstidspunktet, men minst Byggeforskrift 1985?
Nei
4. Er det skader på røykvarslere?
Nei
