Hvålsveien 19, 3160 STOKKE

Enebolig
Hvålsveien 19, 3160 STOKKE
SANDEFJORD kommune
gnr. 423, bnr. 92

Befaringsdato: 26.02.2025 Rapportdato: 03.03.2025 Oppdragsnr.: 21248-1513 Referansenummer: TO1178

Autorisert foretak: Drammen Takstsenter AS Sertifisert Takstingeniør: Olav Rudland Kvilhaug Vår ref:

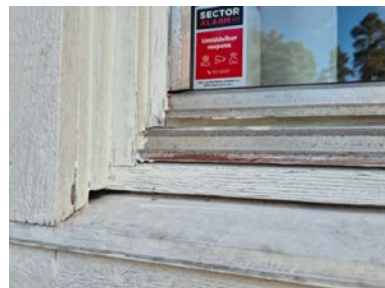
Tidspunkt for utskifting av vinduer nærmer seg.

Kostnadsestimat: Ingen umiddelbar kostnad

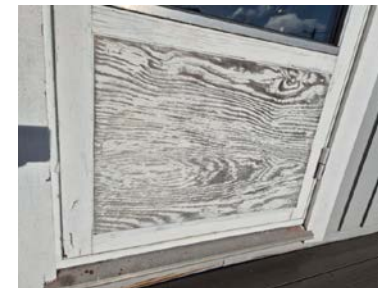
Terrassedør fra stue.

Kostnadsestimat: Ingen umiddelbar kostnad

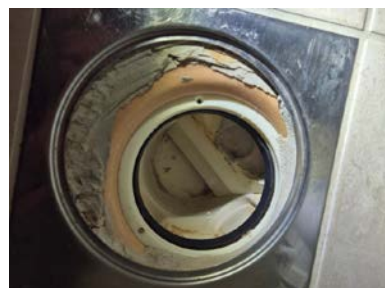
- Overvåk tilstanden jevnlig. For å få tilstandsgrad 0 eller 1 må tettesjiktet skiftes ut, men tidspunktet for når dette er nødvendig er vanskelig å si noe om.

Kostnadsestimat: Ingen umiddelbar kostnad

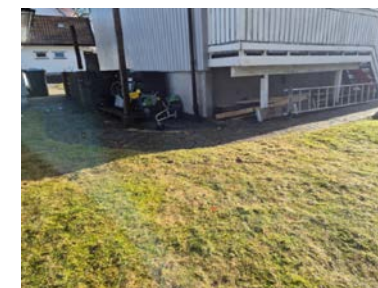
- Det bør foretas terrengjusteringer.

Det anbefales arrondere terreng rundt bygning slik at det etableres fall fra bygget eller alternative tiltak. Ideelt bør det være fall på 1:50 på 3 meter ut fra bygning. Dette arbeidet anbefales utført samtidig med eventuell redrening av boligen.
