Tilstandsrapport

Boligbygg med flere boenheter

Nordvikvegen 267, 2316 HAMAR

Rapportdato: 13.06.2024

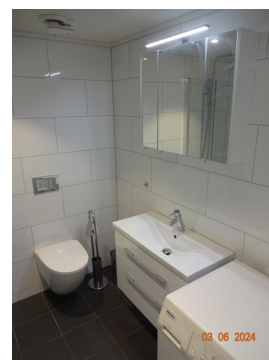
LEILIGHETEN I 2.ETASJE > BAD/VASKEROM

Bad/vaskerom antatt modernisert siste 10 år.
Ingen dokumentasjon.

TG 1 Overflater vegger og himling

Det blir ikke utført fuktsøk på veggene på denne type bad.

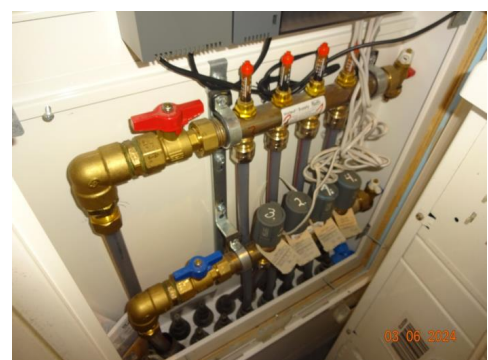
TG 1 Vannbåren varme

Fordelerstokk til vannbåren gulvvarme montert i vegg på bad/vaskerom.

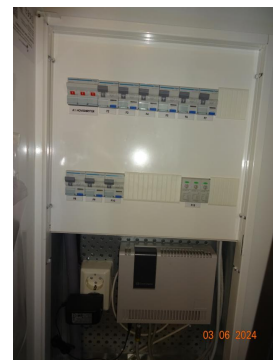
ⓘ TG 2 Elektrisk anlegg

11. Finnes det kursfortegnelse, og er den i samsvar med antall sikringer?
Ja
12. Foreta en helhetsvurdering av det elektriske anlegget, dets alder, allmenne tilstand og fare for liv og helse. Bør det elektriske anlegget ha en utvidet el-kontroll?
Nei

Kostnadsestimat: Ingen umiddelbar kostnad
