# Tilstandsrapport

Enebolig

Mosletta 16, 3660 RJUKAN

Befaringsdato: 12.05.2025

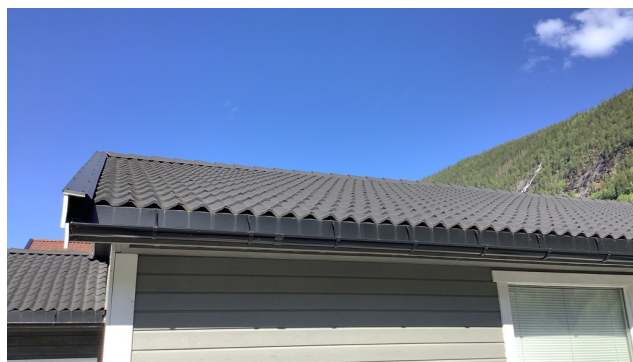
Taktekkingen er av betongtakstein. Taket er besiktiget fra bakkenivå. Siden taket (takkonstruksjon, takteking og skorstein) kun er observert fra bakkenivå, er vurderingen begrenset av dette. Det er ikke sikkerhetsmessig forsvarlig å bevege seg ut på taket eller observere fra stige. Selv om det ikke er avdekket skader under befaringen, betyr ikke dette at det ikke foreligger skader som en besiktigelse på taket kan avdekke. Vær oppmerksom på denne risikoen. En undersøkelse av taket kan utføres av en fagperson under tilstrekkelige sikkerhetsforhold.

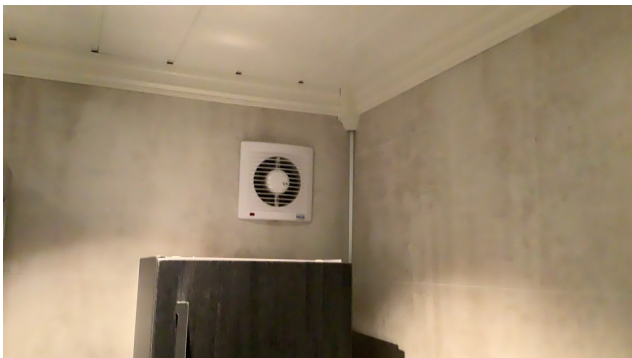
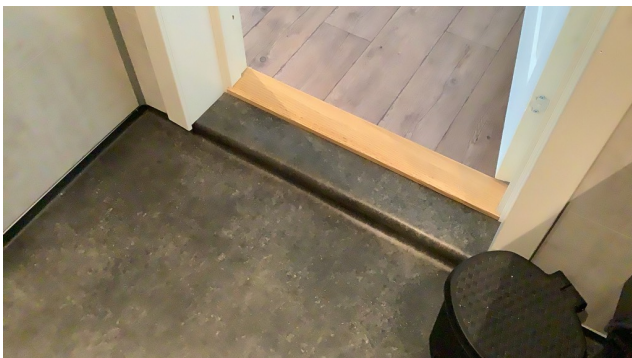
## 1.ETG. HOVEDPLAN > BAD

Det mangler dør inn til varmtvannstank og tekniske installasjoner.  
Det er montert treverk rett ned på gulvflate som kan medføre skader om vann tilkommer.

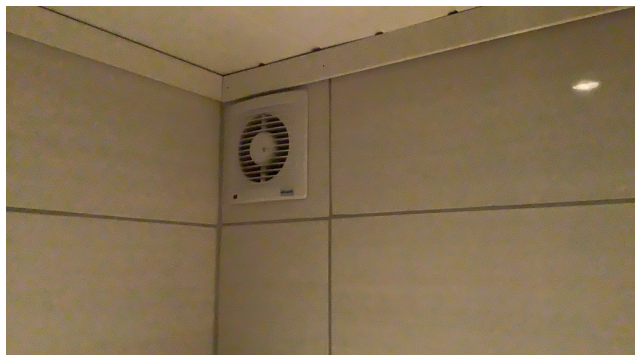
KJELLER > BAD/VASKEROM

**TG 1** Tilliggende konstruksjoner våtrom

Hulltaking er foretatt uten å påvise unormale forhold. Hulltaking er foretatt ved/i l vegg på bod mot våtrom.

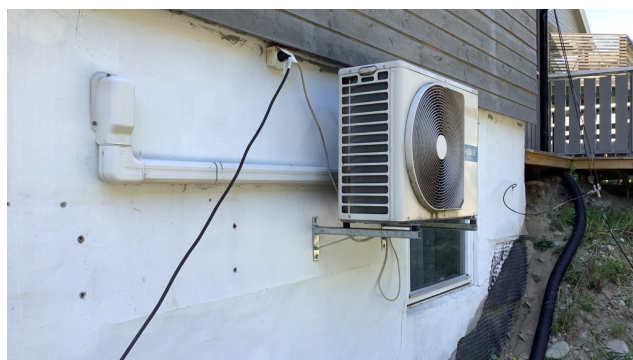
## ! TG 1 Andre installasjoner

Boligen har installert varmepumpe i stue og kjeller, år 2014.  
Det er montert elbil- lader på vegg, år 2024.

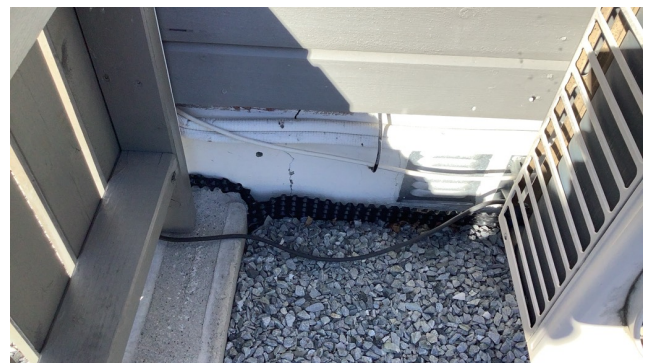
## ! TG 2 Grunnmur og fundamenter

Bygningen har grunnmur i lettklinkerblokker.

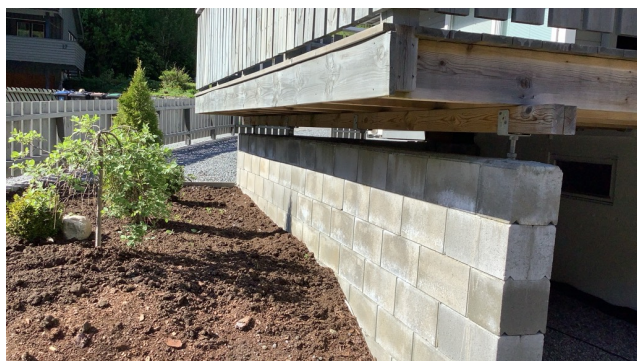
## ! TG 2 Terrengforhold

Terrenget er arrondert rundt bolig med beplantning og gress.
