# Tilstandsrapport

3-roms leilighet med balkong

Gøteborggata 33 K, 0566 OSLO

Oppdragsnr.: 22052-25179

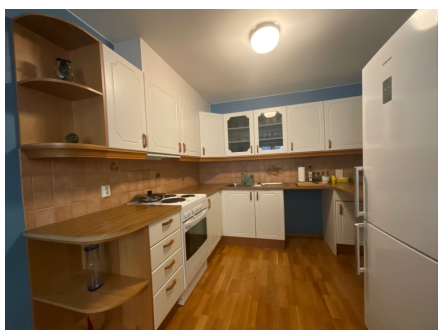
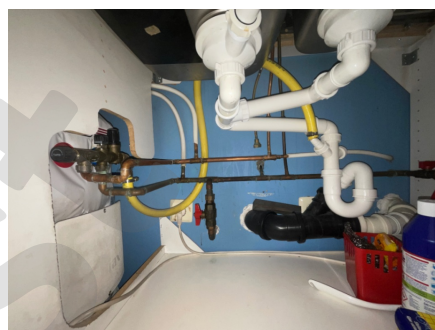
Tilstandsgrad satt ut fra helhetlig vurdering av rommet og innredning.

Det ble rutinemessig søkt etter fukt på typisk fuktutsatte steder med fuktindikator (Protimeter SM) på befaringen og det var ingen indikasjoner på fukt.

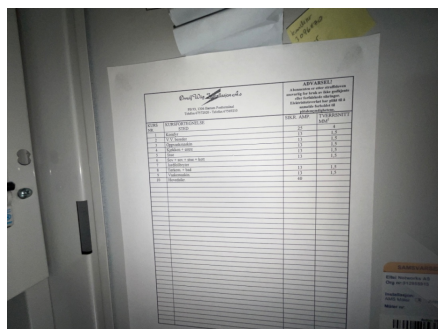
EL-kontroll er en grundigere og omfattende kontroll av EL-anlegg enn kun tilsyn.

Det påpekes at dette kun er en anbefaling da takstmann ikke har kompetanse eller lov til å utføre full vurdering av det elektriske anlegget.
