# Tilstandsrapport

3-roms leilighet med balkong

Gøteborggata 33 K, 0566 OSLO

Befaringsdato: 25.08.2025

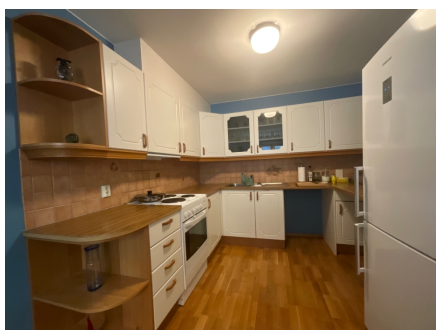
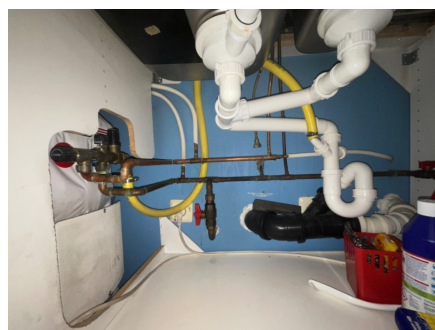
Tilstandsgrad satt ut fra helhetlig vurdering av rommet og innredning.

Det ble rutinemessig søkt etter fukt på typisk fuktutsatte steder med fuktindikator (Protimeter SM) på befaringen og det var ingen indikasjoner på fukt.
