Tilstandsrapport

📍 Øyungsvegen 39 , 2034 HOLTER

gnr. 83, bnr. 23

Oppdragsnr.: 22668-1013

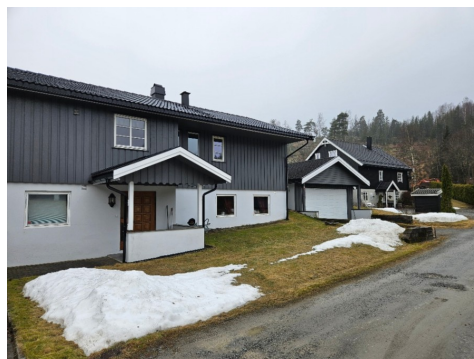
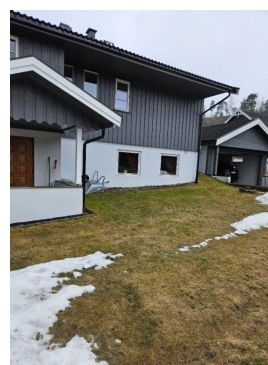
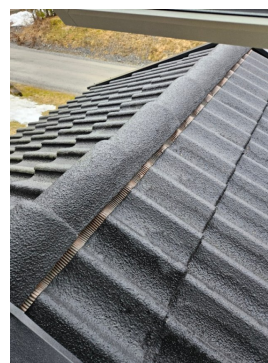
! TG 1 Taktekkning

Siden taket (takkonstruksjon, taktekkning og skorstein) kun er observert fra bakkenivå, er vurderingen begrenset av dette. Det er ikke sikkerhetsmessig forsvarlig å bevege seg ut på taket eller observere fra stige. Selv om det ikke er avdekket skader under befaringen, betyr ikke dette at det ikke foreligger skader som en besiktigelse på taket kan avdekke. Vær oppmerksom på denne risikoen. En undersøkelse av taket kan utføres av en fagperson under tilstrekkelige sikkerhetsforhold.

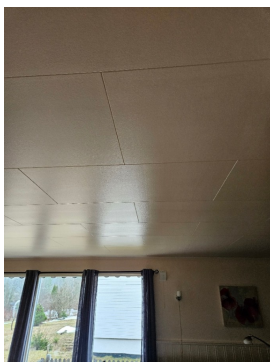
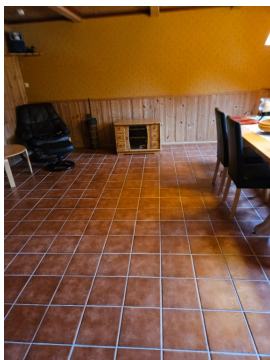
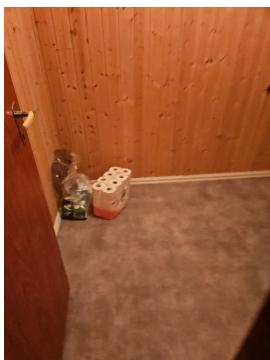
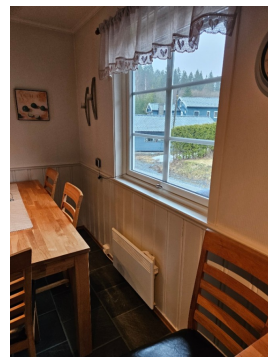
TC 2 Overflater

Konsekvens: Forholdene kan medføre behov for oppussing, utskiftning eller jevnlig vedlikehold for å opprettholde boligens standard.

Anbefalt tiltak: Det anbefales å vurdere rengjøring og eventuell maling av tak og vegger, samt utbedring av glipper i parkett og utskifting eller reparasjon av vinylbelegg for å forlenge levetiden og forbedre innemiljøet.

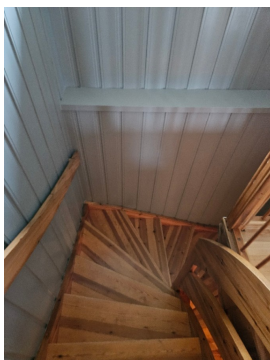
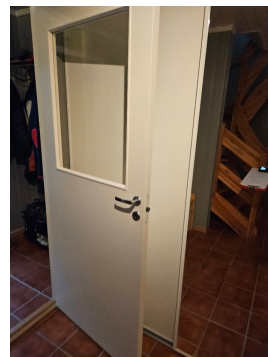
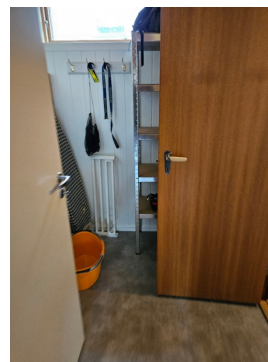
Risiko: Det kan gi økt risiko for at det er skjulte skader, slitasje eller skeivheter i trappen. Dette kan føre til uforutsette vedlikeholdsbehov. Konsekvens: Eventuelle skjulte feil eller avvik kan medføre behov for reparasjon eller utskifting, og kan påvirke både sikkerhet og brukskvalitet i boligen.

Anbefalt tiltak: Det anbefales å kontakte fagperson for nærmere undersøkelser av trappen dersom det er mistanke om skade, slitasje eller skeivheter. Dette kan forebygge større skader og sikre trygg bruk.

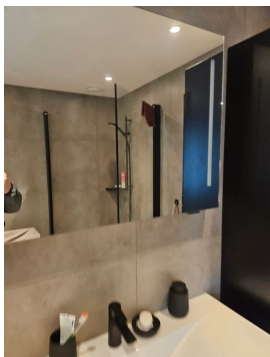
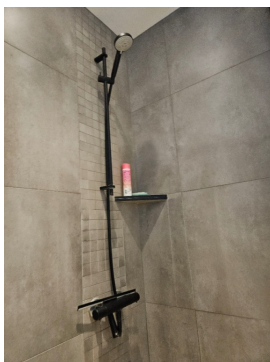
TG 1 Overflater Gulv

Flisegulvet vurderes å ha normal slitasje etter alder.

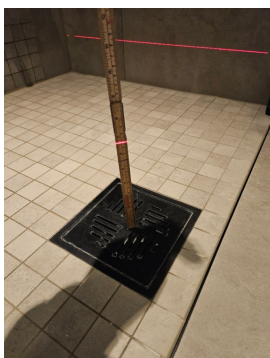
TG 2 Sluk, membran og tettesjikt

Konsekvens: Forholdet kan medføre behov for utbedring av både slukplassering og membran, samt fjerning av det gamle vinylbelegget for å oppfylle dagens forskriftskrav.

Anbefalt tiltak: Det anbefales å vurdere en grundig vurdering av våtrommet av fagperson, og eventuelt oppgradere sluk og membran til dagens standard, inkludert fjerning av en Aqua Papp fra 1984.

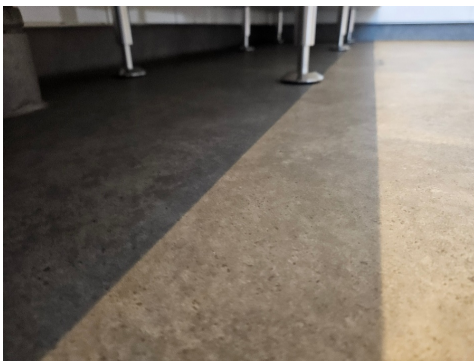
UNDERETASJE > VASKEROM

📍 TG 1 Sluk, membran og tettesjikt

Vinylbelegg fungerer som tettesjikt på gulvet. Det gjøres oppmerksom på at vinyl er en bygningsdel som har en naturlig bruksslitasje over tid med en forventet levetid, da den ikke er tildekket med fliser.

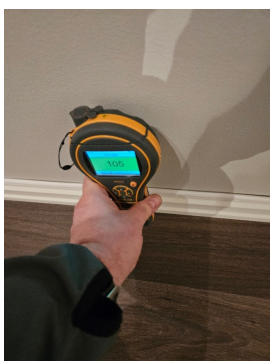
UNDERETASJE > BAD

- Det er vindu/dør med ikke fuktbestandige materialer i våtsonen (ved vask, dusj, badekar, osv.), løsningen eller byggematerialet er uegnet.

Risiko: Dette gir en økt risiko for svekkelse i materialenes overflate og tetthet.

Konsekvens: Forholdet kan medføre behov for utbedring eller utskifting. Anbefalt tiltak: Det anbefales å undersøke nærmer, utført av fagperson, for å avklare omfang og behov for eventuelt utbedring.

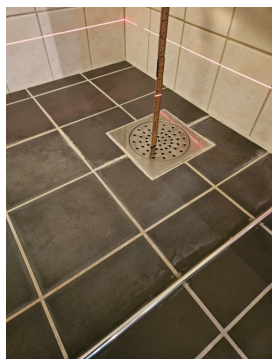
UNDERETASJE > BAD

🔍 TG 2 Sluk, membran og tettesjikt

Risiko: Dette medfører økt risiko for fuktinntrengning og skade på underliggende konstruksjoner, spesielt siden vinylbelegget ikke lenger fungerer optimalt som fuktspærre.

Konsekvens: Det kan oppstå behov for utbedring dersom det oppdages fuktskader eller lekkasjer.

Risiko: Dette kan gi en økt risiko for svekket fuktsikring.

Konsekvens: Forholdet kan medføre behov for utbedring av membranen.

Anbefalt tiltak: Det anbefales å undersøke membranen ytterligere, utført av fagperson, for å avklare omfang og behov for eventuelt utbedring.

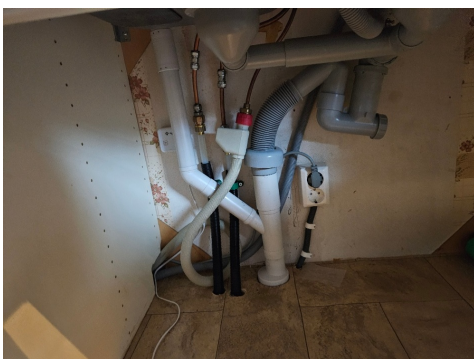
TG 2 Avløpsrør

Risiko: Selv om kapasiteten er tilfredsstillende nå, kan det oppstå lekkasjer eller tilstoppinger over tid som følge av materialets alder. Konsekvens: Eventuelle skader kan føre til kostbare reparasjoner og midlertidig nedsatt funksjon på avløpssystemet.

Anbefalt tiltak: Det anbefales å følge med på rørenes tilstand og vurdere utskifting eller rehabilitering ved tegn til lekkasje eller redusert kapasitet.

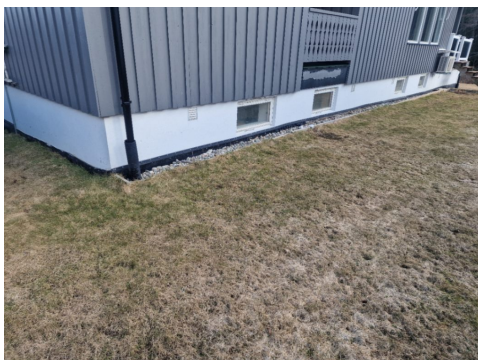
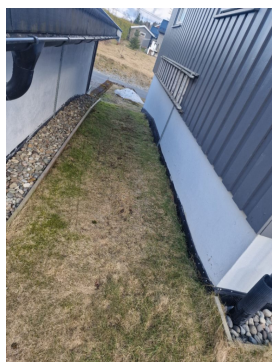
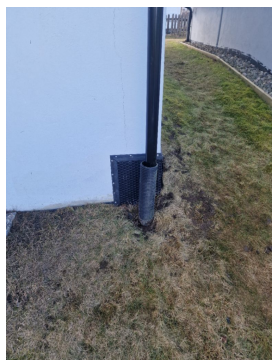
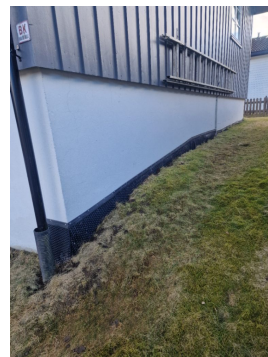
TG 2 Fuktsikring og drenering

- Mer enn halvparten av forventet levetid på drenering er overskredet.
- Det er avvik:

På befaringsstidspunktet fuktsøk forhøyde fuktverdier i bunnsvill i yttervegg og det ble også avdekket dampsperre (plast) foran isolasjonen. Årsak 1: Forhøyet fuktinnhold kan skyldes mangelfull drenering eller at dampsperran er montert feil, noe som hindrer naturlig uttørking av konstruksjonen. I tillegg kan ytre påvirkninger som nedbør og manglende lufting ha bidratt til fuktopphopning.

Fuktsikringen og dreneringen er ifra 1997 og har passert mer enn halvparten av sin forventete levetid. Hjemmelshaver opplyser om at det ble gravd opp rundt huset og byttet drenering i 1997. Graving utført av fagperson, drenering utført som egeninnsats.

Årsak 2: Dreneringens alder og egeninnsats ved oppføring kan medføre kvalitetsavvik sammenlignet med fagmessig utført arbeid. Naturlig slitasje over tid reduserer effektiviteten.

Risiko: Vedvarende fukt kan føre til sopp- og råteskader i treverket, og redusere levetiden på konstruksjonen. Det kan også medføre dårlig inneklime og økte rehabiliteringskostnader.

Konsekvens: Dersom fuktproblemet ikke utbedres, vil det kunne oppstå omfattende skader på bunnsvill og tilstøtende konstruksjoner, som igjen kan kreve større reparasjoner.

Risiko: Det foreligger risiko for redusert fuktsikring og potensielt økte fuktverdier i kjeller og veggkonstruksjon, spesielt ved kraftig regnvær eller snøsmelting.

Konsekvens: Forholdet kan føre til behov for utbedring av dreneringen og eventuelt veggkonstruksjonen dersom fuktpåvirkning vedvarer.

Anbefalt tiltak: Det anbefales å få fagperson til å foreta ytterligere undersøkelser, inkludert åpning av konstruksjonen og fuktmåling, for å kartlegge omfanget og identifisere nødvendige tiltak for utbedring.

Anbefalt tiltak: Det anbefales å vurdere få utført fuktmåling og tilstandsundersøkelse av dreneringen og veggkonstruksjonen av fagperson for å avklare omfang og behov for utbedring.

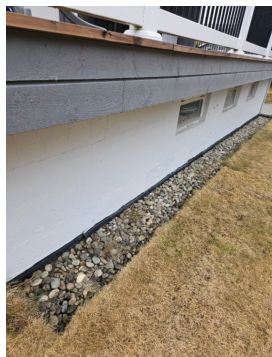
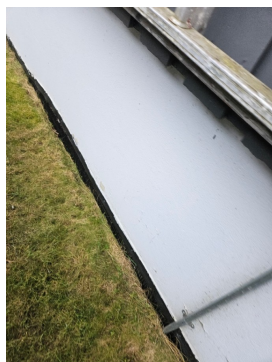
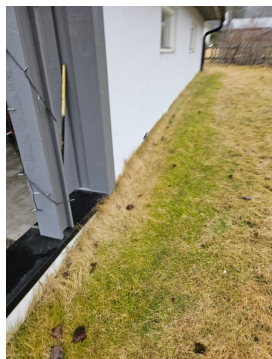
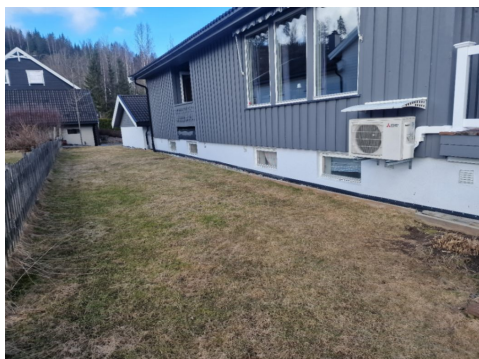
TC 2 Grunnmur og fundamenter

Det er riss og sprekke dalenes på grunnmur og grunnmur er fra 1984. Årsak Sprekke dannelser i vegg har karakter som er forenlig med bevegelser i grunnen.

Risiko: Videre bevegelser kan føre til økt sprekke dannelselse og påvirkning av konstruksjonens stabilitet.

Risiko: Dette gir øker risikoen for fuktproblemer imot grunnmur.

Konsekvens: Forholdet kan medføre behov for utbedring av grunnmur dersom fuktpåvirkningen vedvarer.

Anbefalt tiltak: Det anbefales å få vurdert sprekke dannelsene av fagperson med geoteknisk eller bygningsfaglig kompetanse for å avklare årsak, utvikling og eventuelt behov for tiltak.

Anbefalt tiltak: Det anbefales å undersøke grunnmuren nærmere ved åpning eller fuktmåling, utført av fagperson, for å avklare omfang og behov for en eventuell utbedring.

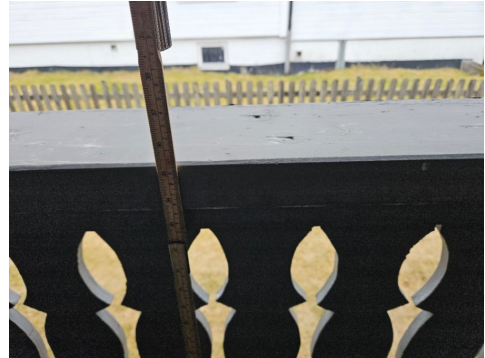
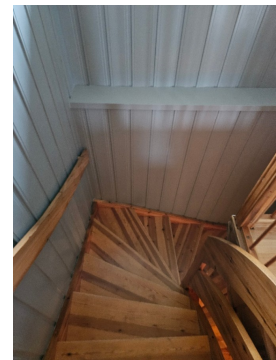
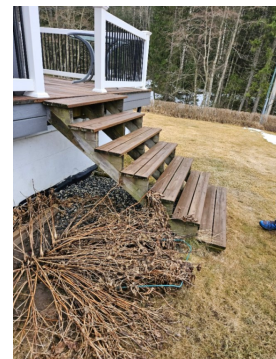
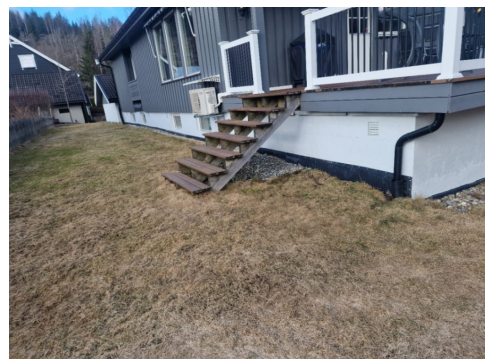
Årsak 4: Mangelen kan skyldes at trappen er bygget etter eldre standarder, eller at håndrekk har blitt fjernet eller ikke installert ved rehabilitering. Det er også mulig at det ikke har vært tilstrekkelig fokus på tilgjengelighet og sikkerhet ved oppføring.

- Det er ikke krav om utbedring av rekkverkshøyde opp til dagens forskriftskrav.
- Rekkverk for utvendige trapper må monteres for å lukke avviket.
- Rekkverk på innvendig trapp må monteres for å lukke avviket.

Risiko: For lav rekkverkshøyde øker risikoen for fallulykker, spesielt for barn og andre utsatte grupper. Dette kan føre til alvorlige skader og manglende trygghet på uteområder.

Konsekvens: Konsekvensen er at boligen eller bygget kan få begrenset brukstillatelse, og det kan pålegges utbedring fra kommunen. Ved salg vil dette kunne gi økonomiske konsekvenser, og kjøper overtar ansvaret for å utbedre mangelen.

Risiko: Manglende håndrekk øker risikoen for fall og skader, spesielt for barn, eldre og personer med nedsatt funksjonsevne. Glatte eller bratte trapper uten støtte kan føre til utrygghet og fare ved bruk.

Konsekvens: Konsekvensen kan være begrenset brukstillatelse fra kommunen, krav om utbedring, og mulige økonomiske belastninger ved salg av bolig. Mangelen kan også påvirke tryggheten og tilgjengeligheten for beboere og besøkende.

Anbefalt tiltak: Det anbefales å vurdere montere håndrekk på utvendig trapp i henhold til gjeldende forskriftskrav. Dette vil øke sikkerheten og tilgjengeligheten.

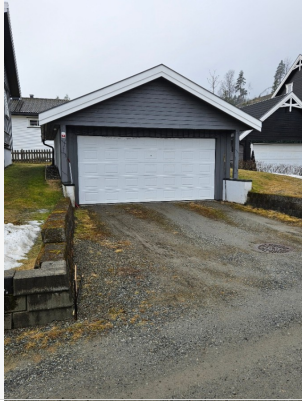
Garasje

På befaringstidspunktet ble det registrert setningssprekker i yttervegger i garasjen.

Årsak: Setningssprekker i yttervegger kan skyldes naturlige bevegelser i grunnen eller endringer i fundamentets stabilitet. Mose på takstein oppstår ofte på grunn av høy fuktighet og skyggefulle forhold, mens manglende overligger i takrenner kan være resultat av manglende vedlikehold eller slitasje over tid.

Anbefalt tiltak: Det anbefales å vurdere å fjerne mose fra takstein, utbedre setningssprekker og montere overligger i takrenner.

For å få en mer detaljert vurdering anbefales det å utføre ytterligere undersøker av en fagperson.
