Øyungsvegen 39, 2034 HOLTER

Tilstandsrapport

Befaringsdato: 24.03.2026

Rapportdato: 13.04.2026

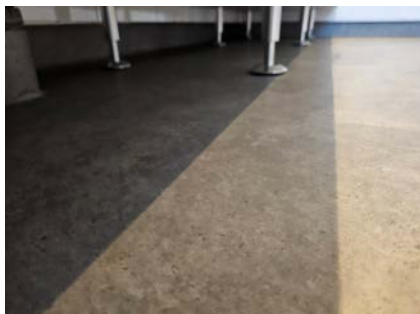
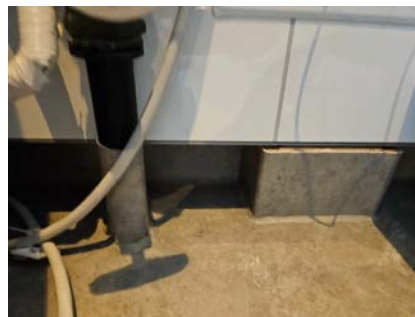
UNDERETASJE > VASKEROM

TG 1 Sluk, membran og tettesjikt

Risiko: Dette gir økt risiko for skjulte skade og andre relevante vedlikeholdsbehov.

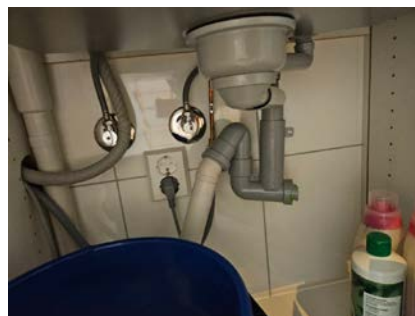
UNDERETASJE > VASKEROM

TO 1 Ventilasjon

Det ble ikke boret hull fra tilstøtende rom til vaskerommet for å måle fukt i bunnsvill på befaringstidspunktet.

Risiko: Manglende fuktmåling i bunnsvill kan medføre at eventuelle skjulte fuktskader ikke oppdages på befaringstidspunktet.

Konsekvens: Skjulte fuktskader kan føre til behov for utbedring dersom slike skader avdekkes senere.

Det ble søkt etter fukt på tilgjengelige tilstøtende overflater under befaringen, der det ikke ble avdekket unormale verdier. TG1

Anbefalt tiltak: Ved mistanke om fukt eller skade bør veggkonstruksjonen undersøkes nærmere, gjerne ved åpning utført av fagperson, for å avklare tilstanden og eventuelt behov for utbedring.

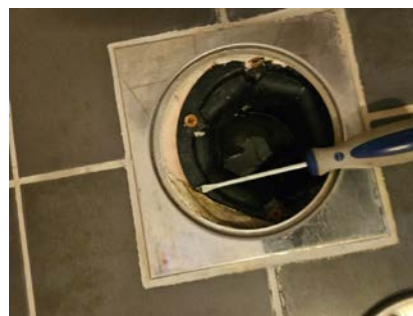
UNDERETASJE > BAD

TO 1 Sanitærutstyr og innredning

Risiko: Dette gir økt risiko for skjulte skade og andre relevante vedlikeholdsbehov.

- Hulltaking er ikke foretatt da det allerede er påvist andre avvik i våtsonen.

Det ble ikke boret hull fra tilstøtende rom til bad for å måle fukt i bunnsvill på befaringsstidspunktet, grunnet at badet er oppført før byggeforskriften 97 og badet har passet forventede levetid.

Årsak: Badet ble etablert før gjeldende byggeforskrifter trådte i kraft, noe som medfører at konstruksjonen ikke nødvendigvis oppfyller dagens krav til fuktsikring og teknisk standard.

Risiko: Dette kan gi økt risiko for at skjulte fuktskader forblir uoppdaget.

Konsekvens: Hvis det senere avdekkes skjulte fuktskader, kan dette medføre behov for utbedringer eller utskifting av berørte bygningsdeler.

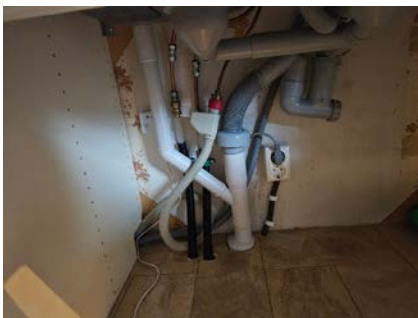
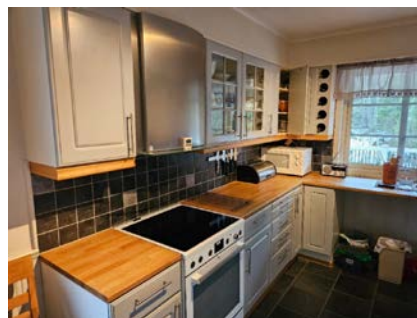
ETASJE > KJØKKEN

1 TO 1 Avtrekk

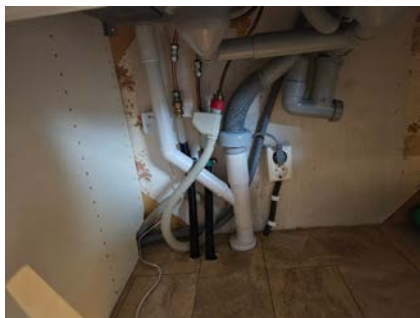
TG 2 Avløpsrør

Risiko: Selv om kapasiteten er tilfredsstillende nå, kan det oppstå lekkasjer eller tilstoppinger over tid som følge av materialets alder. Konsekvens: Eventuelle skader kan føre til kostbare reparasjoner og midlertidig nedsatt funksjon på avløpssystemet.

Anbefalt tiltak: Det anbefales å følge med på rørens tilstand og vurdere utskifting eller rehabilitering ved tegn til lekkasje eller redusert kapasitet.
