# Tilstandsrapport

Enebolig

Gransheradvegen 1534, 3691 GRANSHERAD

Befaringsdato: 11.07.2025

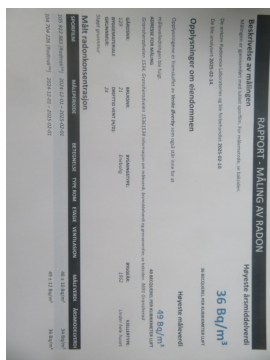
Det er fremlagt dokumentasjon på radonmåling og målinger ligger under grenseverdier.

Radonmåling.

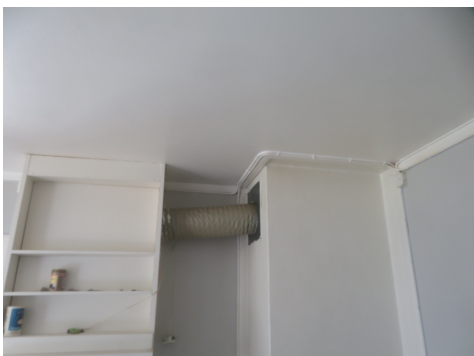
Det er kjøkkenventilator med avtrekk ut (til luftepipe).

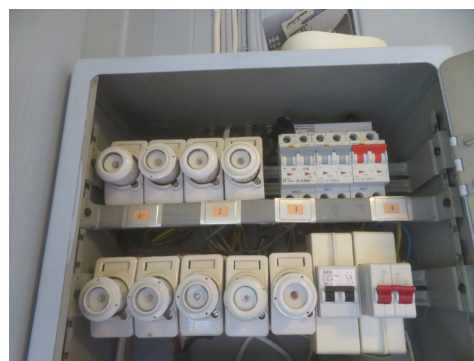
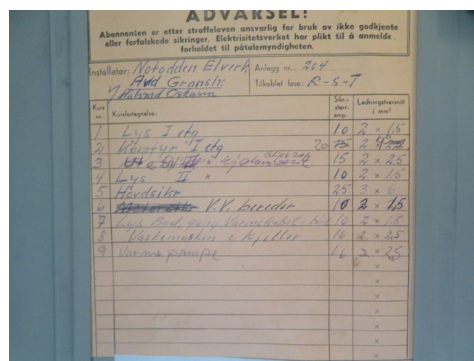
10. Er det tegn på at kabelinnføringer og hull i inntak og sikringsskap ikke er tette, så langt dette er mulig å sjekke uten å fjerne kapslinger?  
**Nei**
11. Finnes det kursfortegnelse, og er den i samsvar med antall sikringer?  
**Ja**
12. Foreta en helhetsvurdering av det elektriske anlegget, dets alder, allmenne tilstand og fare for liv og helse. Bør det elektriske anlegget ha en utvidet el-kontroll?  
**Ja Sikringsskap er plassert i gang.  
Det er skrusikringer og automatsikringer.  
Det mangler deksler i skap.  
Grunnet alder må det påregnes kontroll av anlegget.**

**Kostnadsestimat: 10 000 - 50 000**

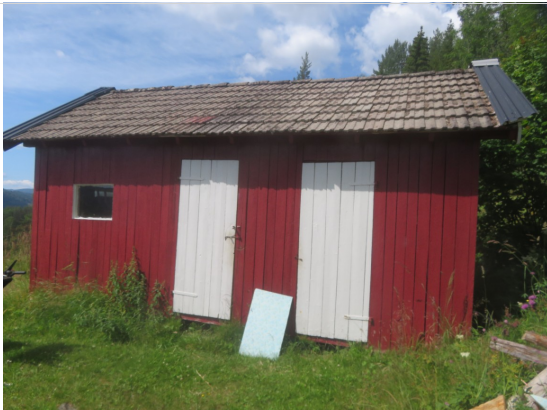
Enkelt uthus fundamentert med pilarer på grunn.  
Bjelkelag i tre med enkelt tregulv.  
Veggene er oppført med bindingsverk og kledd med trepanel.  
Saltak med sperrer i tre.  
Taket er tekket med betongstein.  
Isbord i med metallplater.  
Løpende vedlikehold av uthuset må påregnes.
