# Tilstandsrapport

Boligbygg med flere boenheter

Storgata 10, Snr. 9 , 2408 ELVERUM

Befaringsdato: 11.01.2026

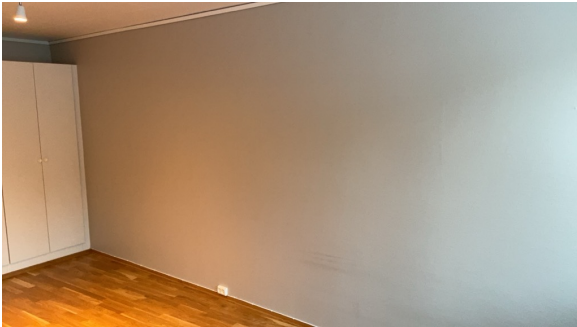
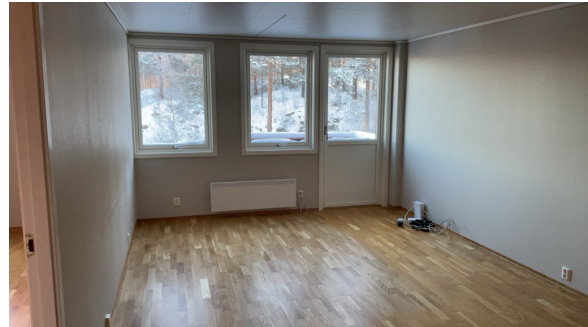
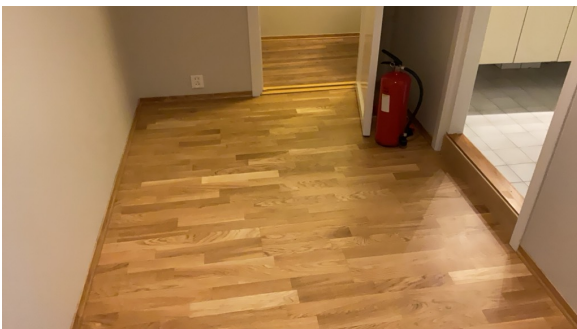
## ⚠ TG 2 Etasjeskille/gulv mot grunn

Etasjeskiller er av betongdekke.

- Det er målt høydeforskjell på mellom 15-30 mm gjennom hele rommet. Tilstandsgrad 2 gis med bakgrunn i standardens krav til godkjente måleavvik.
- Målt høydeforskjell på mellom 10 - 20 mm innenfor en lengde på 2 meter. Tilstandsgrad 2 gis med bakgrunn i standardens krav til godkjente måleavvik.

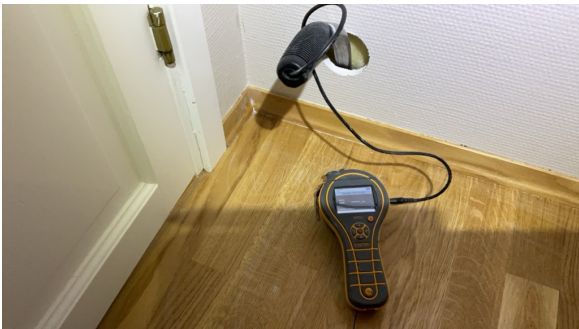
### TG 0 Tilliggende konstruksjoner våtrom

Hulltaking er foretatt uten å påvise unormale forhold. Hulltaking er foretatt ved/i vegg mellom gang og bad .
