# Tilstandsrapport

Rekkehus

Hetlevikåsen 106 , 5173 LODDEFJORD

Befaringsdato: 11.03.2026

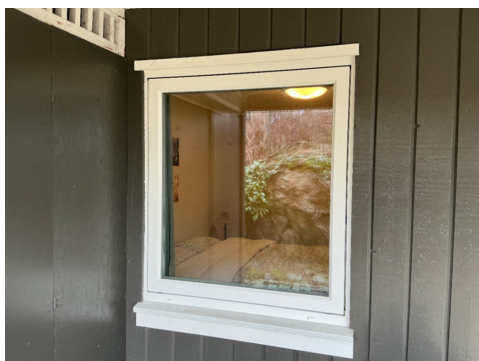
Bygningen har PVC vinduer med 3-lags glass.  
Vinduer i 1 etasje og på kjøkken er datert 2016. Vinduer i stue er datert 2012.  
Borettslagets vedlikeholdsplikt omfatter denne bygningsdelen.

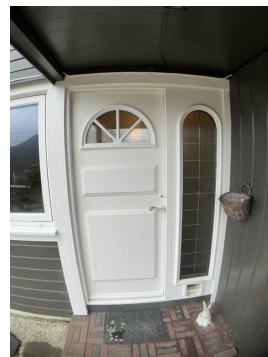
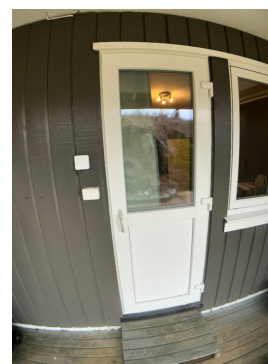
Bygningen har malt hovedytterdør og PVC balkongdør.  
Katteluke i sidefelt med ytterdør.  
Borettslagets vedlikeholdsplikt omfatter denne bygningsdelen.

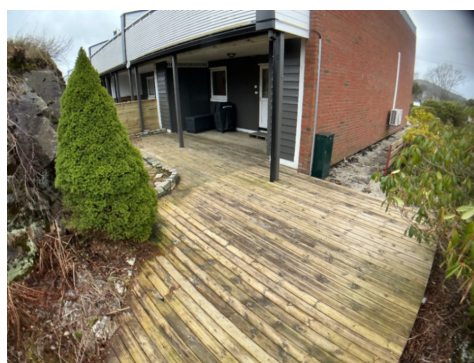
Terrasse på bakkeplan, oppmålt til ca 30m2.

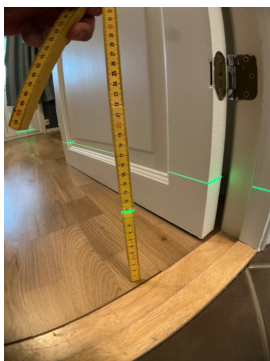
### TG 2 Etasjeskille

Etasjeskiller er av betongdekke.  
Kontrollert for høydeavvik med laser.

- Det er målt høydeforskjell på mellom 15-30 mm gjennom hele rommet. Tilstandsgrad 2 gis med bakgrunn i standardens krav til godkjente måleavvik.

- For å få tilstandsgrad 0 eller 1 må høydeforskjeller rettes opp. Det vil imidlertid sjelden være økonomisk rasjonelt som et enkeltstående tiltak i en bolig som dette. Dersom boligen en gang skal renoveres, kan man vurdere slike tiltak.
