# Tilstandsrapport

Boligbygg med flere boenheter

Blåbærstien 2 , 4324 SANDNES

Befaringsdato: 26.01.2026

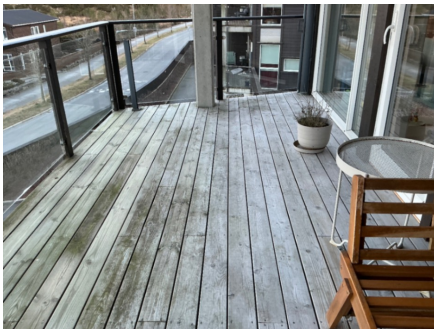
## TE 1 Balkonger, terrasser og rom under balkonger

Balkong betong dekket med terrasse-bord i trevirke med adkomst fra stue. Fall lot seg ikke kontrollere. Overflatevann går til bakke. Fremstår med normal slitasje. Normaltid for reparasjon av balkong/terrasse 15 - 30 år.

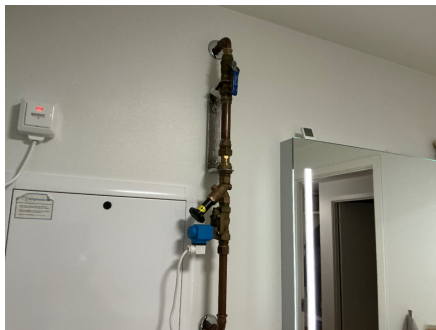
Rør i rør skap plassert i tak på bad/vaskerom.
