# Tilstandsrapport

Fritidsbolig

Søndre Sveomstræta 7, 2880 NORD-TORPA

Befaringsdato: 02.07.2025

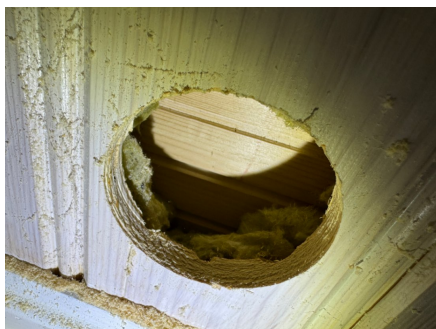
### TG 0 Tilliggende konstruksjoner våtrom

Det er boret hull i tilstøtende rom til våtrom. Ingen fukt eller skader observert ved besiktigelse av hull fra tilstøtende rom på befaringsdagen. Det gjøres oppmerksom på at dette kun er stikkprøve av konstruksjoner og det er svært begrenset hvor stort område man har tilgang til inne i vegg fra 73 mm hull. TG satt på bakgrunn av det som var synlig via 73 mm hull boret fra tilstøtende rom ved befaring.

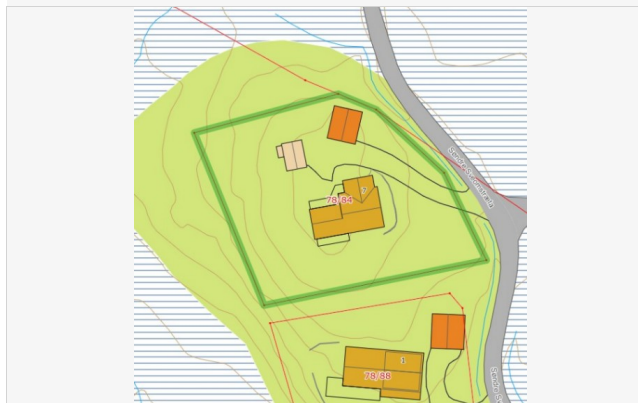
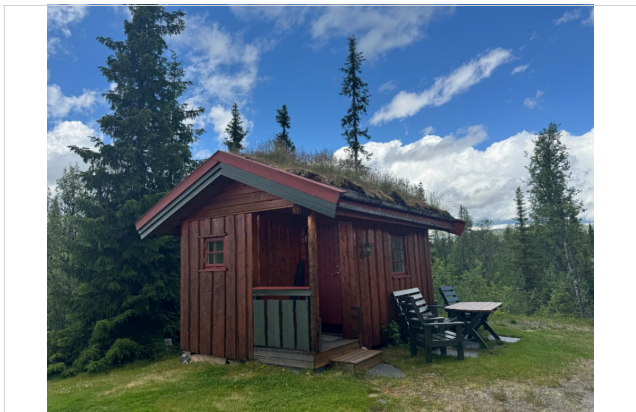
## Bod

TG ikke gitt for tilleggsbygning og denne er ikke vurdert på likt nivå med hovedbygning med tanke på tilstand. Ytterligere feil utover det som er opplyst kan derfor forekomme.

Bygget er ikke tilstandsvurdert ihht Forskrift til avhendingslova og NS3600. Dette er kun en enkel beskrivelse.

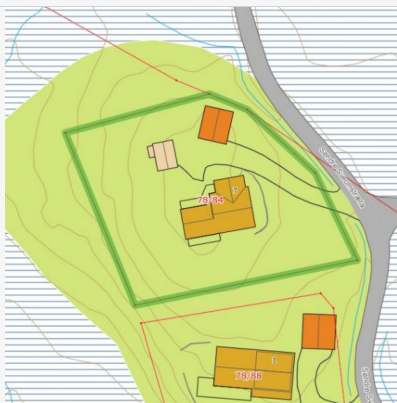
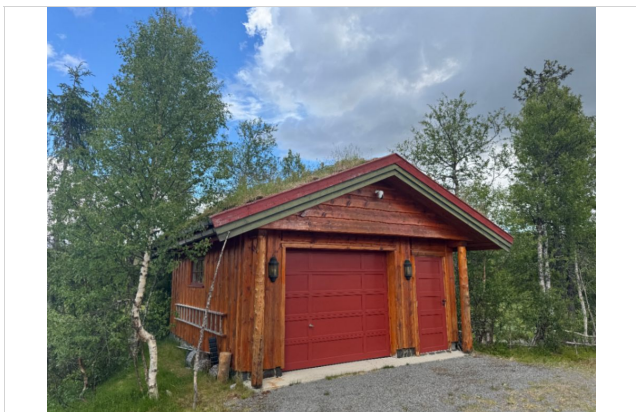
## Garasje

TG ikke gitt for tilleggsbygning og denne er ikke vurdert på likt nivå med hovedbygning med tanke på tilstand. Ytterligere feil utover det som er opplyst kan derfor forekomme.

Bygget er ikke tilstandsvurdert ihht Forskrift til avhendingslova og NS3600. Dette er kun en enkel beskrivelse.
