Søndre Sveomstræta 7, 2880 NORD-TORPA

## **Tidløs hytte med plass til storfamilien i langrennsparadis - 4 soverom - hems - 2 bad - garasje og uthus**

Befaringsdato: 02.07.2025

Rapportdato: 31.07.2025

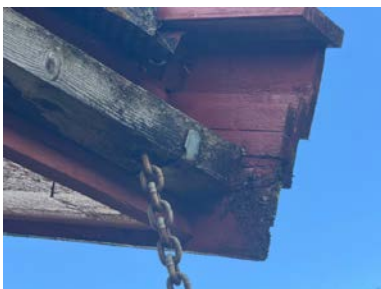
TG satt ut fra alder og noe slitasje i dekkbord.

Slitasje i nedre del av dekkbord

- Overvåk tilstanden jevnlig. For å få tilstandsgrad 0 eller 1 må tekingen skiftes ut, men tidspunktet for når dette er nødvendig er vanskelig å si noe om.

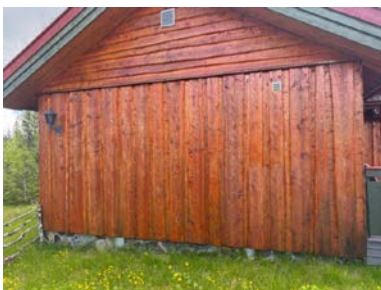
Noe slitasje i nedre del av panel

Overflatebehandling av panel må påregnes som nært forestående enkelte steder.  
TG satt ut fra nevnte punkter.

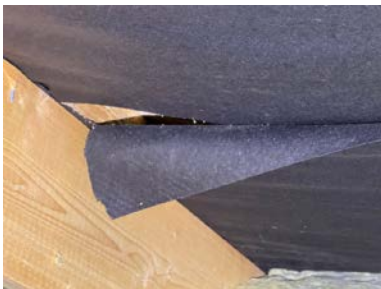
Utett undertaksduk/vindsperre

Lokal utbedring anbefales. Ytterligere undersøkelser og tiltak gjeldende museekskremer på loft anbefales. TG satt på bakgrunn av alder og nevnte punkter.

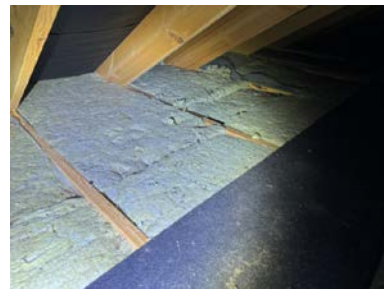
Ekskrementer av mus

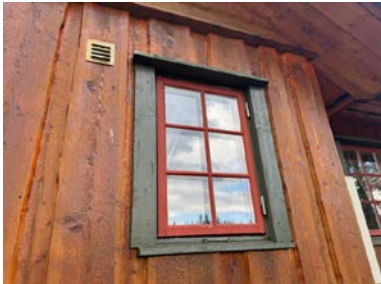
Ikke beslag under vindu og noe slitasje på overflater

Beslag anbefales montert. Vedlikehold av overflater må påregnes enkelte steder. TG satt ut fra nevnte punkter.

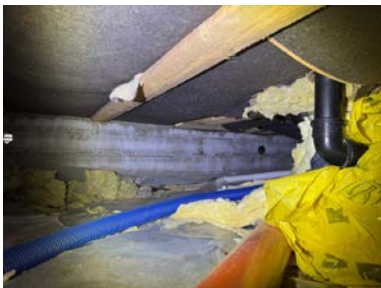
- Målt høydeforskjell på mellom 10 - 20 mm innenfor en lengde på 2 meter. Tilstandsgrad 2 gis med bakgrunn i standardens krav til godkjente måleavvik.

Enkelte løse stubbeloftsplater

Lokal utbedring av stubbeloftsplater anbefales.

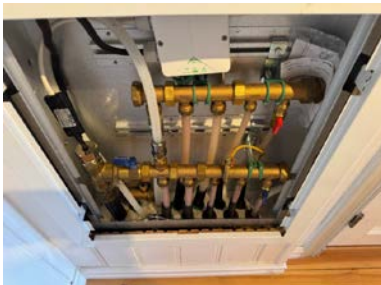
Vannskap plassert i gang

Sprutplate i vannskap må påregnes montert.

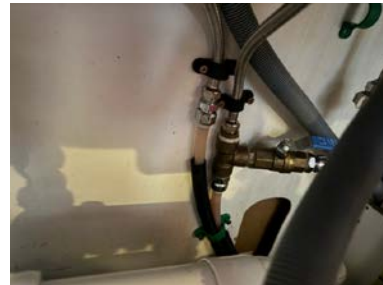
Ikke montert tettemuffe i enden av ytterør

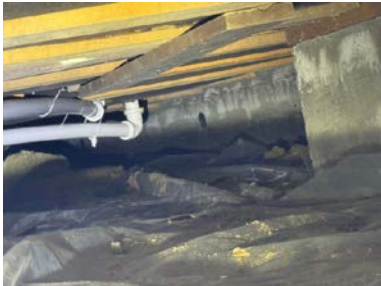
Lokalt motfall på avløpsrør i krypkjeller

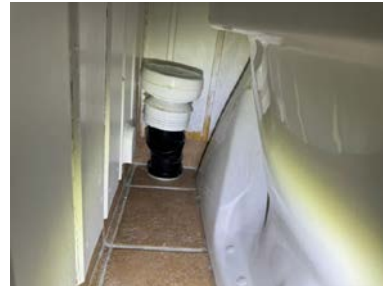
Durgoventil montert på bad
