Søndre Sveomstræta 7, 2880 NORD-TORPA

**Tidløs hytte med plass til
storfamilien i langrennsparadis - 4
soverom - hems - 2 bad - garasje
og uthus**

Befaringsdato: 02.07.2025

Rapportdato: 31.07.2025

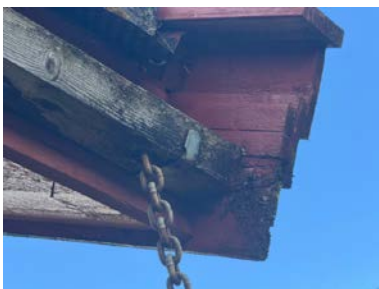
TG satt ut fra alder og noe slitasje i dekkbord.

Slitasje i nedre del av dekkbord

- Overvåk tilstanden jevnlig. For å få tilstandsgrad 0 eller 1 må tekingen skiftes ut, men tidspunktet for når dette er nødvendig er vanskelig å si noe om.

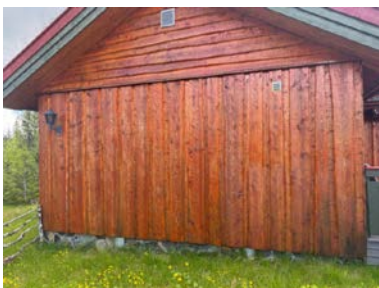
TG 2 Veggkonstruksjon

Noe slitasje i nedre del av panel

Overflatebehandling av panel må påregnes som nært forestående enkelte steder.
TG satt ut fra nevnte punkter.

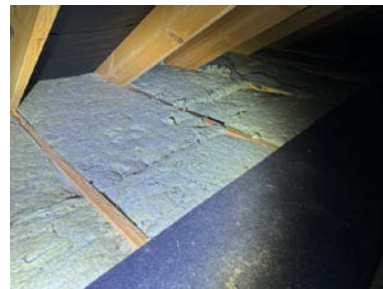
Ekskrementer av mus

Lokal utbedring anbefales. Ytterligere undersøkelser og tiltak gjeldende museekskrementer på loft anbefales. TG satt på bakgrunn av alder og nevnte punkter.

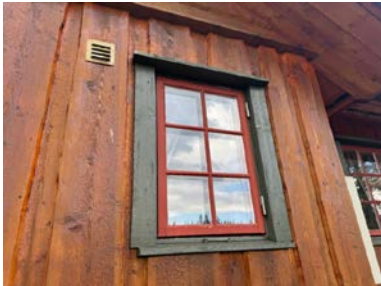
TG 2 Vinduer

Ikke beslag under vindu og noe slitasje på overflater

Beslag anbefales montert. Vedlikehold av overflater må påregnes enkelte steder. TG satt ut fra nevnte punkter.

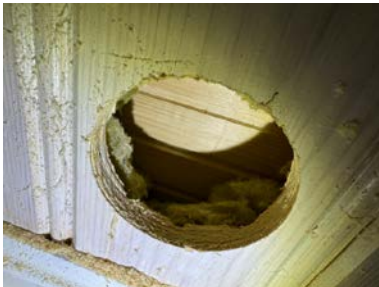
TG 0 Tilliggende konstruksjoner våtrom

Det er boret hull i tilstøtende rom til våtrom. Ingen fukt eller skader observert ved besiktigelse av hull fra tilstøtende rom på befaringsdagen. Det gjøres oppmerksom på at dette kun er stikkprøve av konstruksjoner og det er svært begrenset hvor stort område man har tilgang til inne i vegg fra 73 mm hull. TG satt på bakgrunn av det som var synlig via 73 mm hull boret fra tilstøtende rom ved befarig.

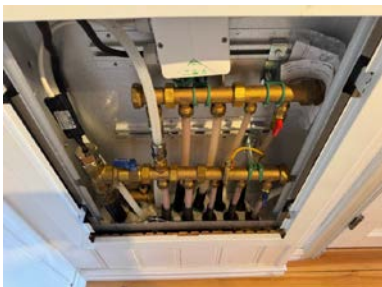
Vannskap plassert i gang

Sprutplate i vannskap må påregnes montert.

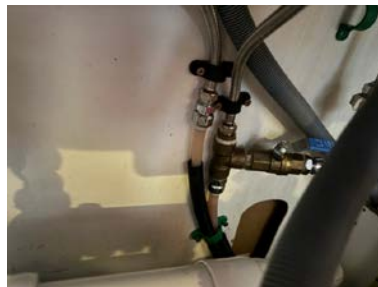
Ikke montert tettemuffe i enden av ytterør

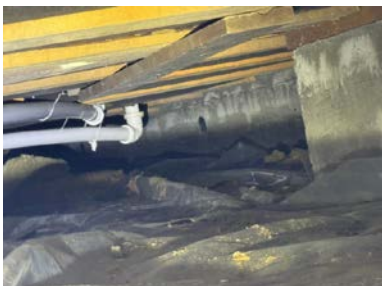
Lokalt motfall på avløpsrør i krypkjeller

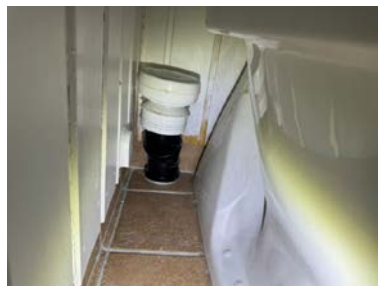
Durgoventil montert på bad
