Tilstandsrapport

Boligbygg med flere boenheter

Åmotsvegen 2 E, 4480 KVINESDAL

Befaringsdato: 27.01.2025

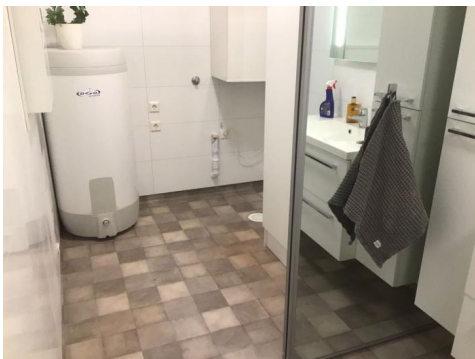
ETASJE > BAD/VASKEROM

Bad har belegg på gulv med elektrisk gulvvarme, våtromsplater på vegger og malt slett tak.
Det er montert baderomsinnredning med nedfelt vask, vegghengt toalett og dusjvegger.
Det er opplegg for vaskemaskin i eget avlukke bak skyvedører i glass.
Det er balansert ventilasjon i tak.
