# Tilstandsrapport

Enebolig

Nabben 7, 2166 OPPAKER

Befaringsdato: 29.08.2024

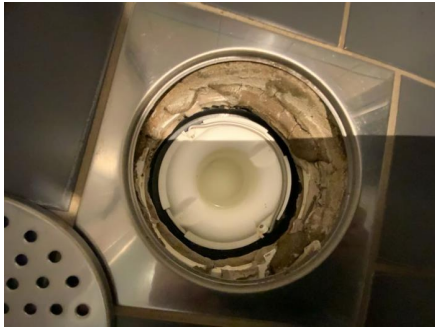
### TG 1 Sluk, membran og tettesjikt

Det er plastsluk og smøremembran med dokumentert utførelse.

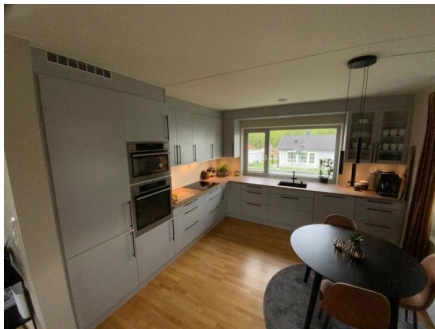
### TG1 Overflater og innredning

Kjøkkenet har HTH innredning med glatte fronter. Benkeplaten er av ny laminat med ny underlimt kompositt oppvaskkum med blandebatteri. Det er integrert nytt kjøleskap og ny oppvaskmaskin. Nedfelt ny induksjonstopp. Innebygget stekefunksjon/micro og stekeovn med damp. Etablert komfyrvakt. Oppgraderinger gjort i 2024
