# Tilstandsrapport

Enebolig

Torggata 15 , 1870 ØRJE

Oppdragsnr.: 13975-3270

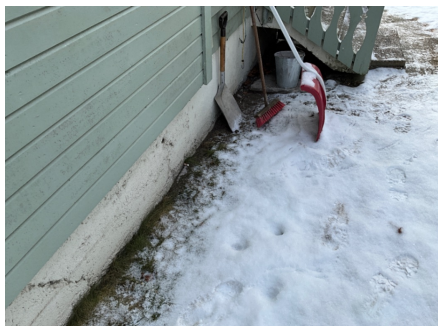
## Grunnmur og fundamenter

Bygningen har grunnmur i betongstein.
