# Tilstandsrapport

Enebolig

Torggata 15 , 1870 ØRJE

Befaringsdato: 02.02.2026

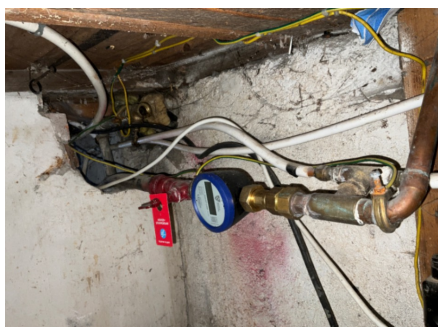
- Rørene fungerer som forventet i dag, men på grunn av alder er det økt risiko for lekkasjer eller skader.

- Regelmessig inspeksjon og vurdering av utskifting bør gjennomføres for å unngå plutselige vannskader og følgekostnader.

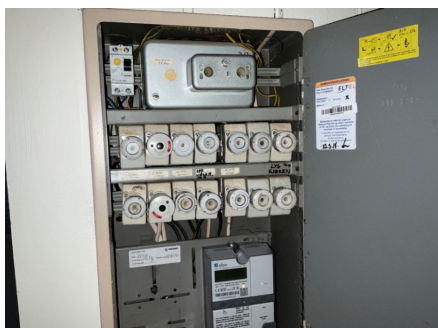
## Inntak og sikringsskap

8. Er det tegn på at kabelinnføringer og hull i inntak og sikringsskap ikke er tette, så langt dette er mulig å sjekke uten å fjerne kapslinger?  
**Nei**
9. Finnes det kursfortegnelse, og er den i samsvar med antall sikringer?  
**Ja**
10. Foreta en helhetsvurdering av det elektriske anlegget, dets alder, allmenne tilstand og fare for liv og helse. Bør det elektriske anlegget ha en utvidet el-kontroll?  
**Ja - På bakgrunn av alderen på det elektriske anlegget og manglende dokumentasjon, anbefales det å gjennomføre en utvidet el-kontroll. Dette vil bidra til å avdekke eventuelle skjulte feil eller mangler, sikre at anlegget er i forskriftsmessig stand, og redusere risikoen for feil som kan påvirke sikkerheten.**

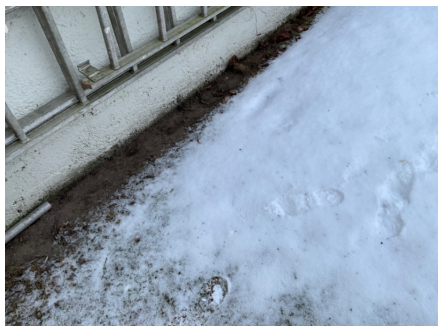
## ! TG 2 Utvendige vann- og avløpsledninger

Utvendige avløpsrør er av keramiske rør. Det er septiktank på eiendommen.  
Utvendige vannledninger er av jernrør.
