# Tilstandsrapport

Tomannsbolig

Furulybakken 5 B, 2834 RAUFOSS

Rapportdato: 07.05.2025

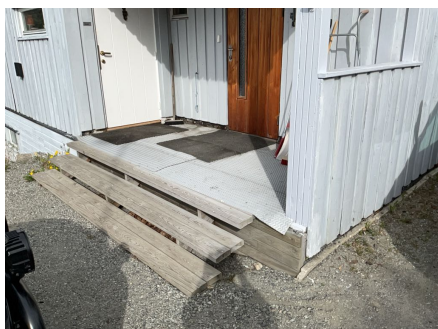
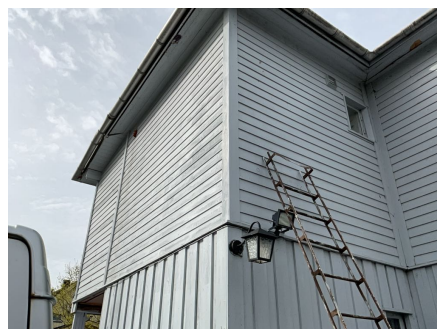
Eksakt tilstand kan ikke kontrolleres uten bygningsmessige inngrep. Lufting av kledningen er ikke iht. dagens anbefalte løsning, men heller ikke dårligere enn normal løsning ved husets byggeår. Lav høyde mellom grunnen og kledning, risiko for skader. Anbefalt høyde mellom terreng og kledning er 30cm. Småsprekker nederst på kledning er registrert.

Vedlikehold og lokale utbedringer kan være påregnelig.

Ved evt. utskifting av panel og etterisolering anbefales det at det etableres luftespalte iht. dagens anbefalinger og at bygningsdelen utføres skadedyrsikker.

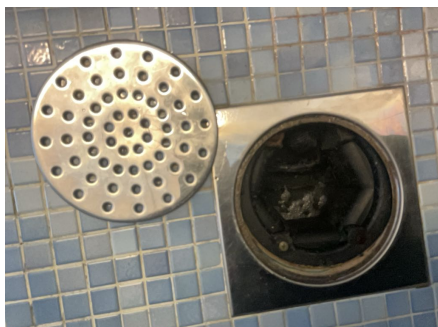
TG 2 på sluk, membran og tettesjikt på bakgrunn av manglende dokumentasjon. Det foreligger ikke dokumentasjon. Til befaringsdagen foreligger det ingen dokumentasjon på utførelse/ type membran/ tettesjikt eller at membranen er tilpasset sluket. Det velges derfor tilstandsgrad 2 for å gjøre kjøper oppmerksom på risiko ved manglende dokumentasjon på utførelse. KONSEKVEN: Vær derfor oppmerksom på utførelsen da feil utførelse kan medføre lekkasjer til tilstøtende rom/ bygningsdeler eller redusert brukstid på membran/ tettesjikt. Normalt vil en membran fungere i 10 - 20 år forutsatt riktig utført, det må derfor finnes dokumentasjon for å vurdere hva som er utført og hvordan utførelsen er utført.

Det anbefales ytterligere undersøkelser.
