Kroklivegen 3, 2280 GJESÅSEN

# Tilstandsrapport

Befaringsdato: 07.05.2025

Rapportdato: 20.06.2025

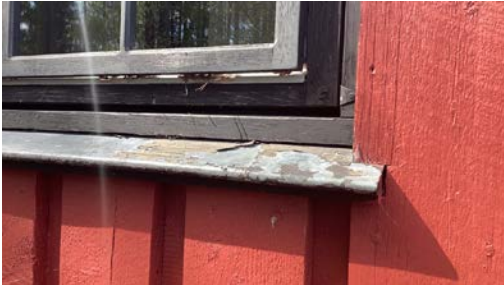
Eksempel på slitasje.

Montering av beslag og reparasjon av takrenne mot garasje.

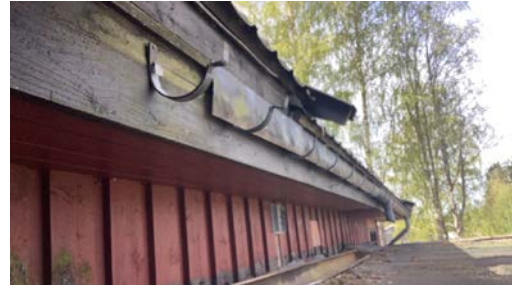
Det er ikke beslag og takrenne over garasje.

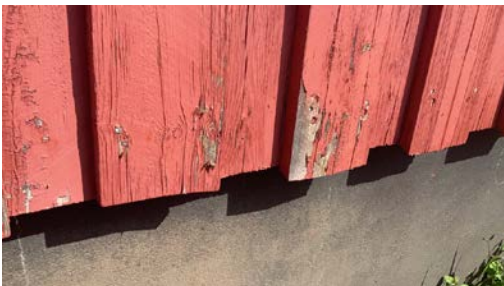
Eksempel på slitasje.

Komplett vedlikehold og behandling av fasader.

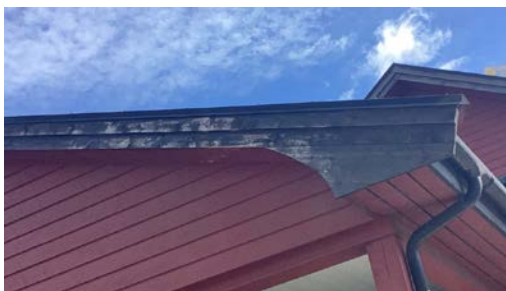
Eksempel på slitasje.

Vedlikehold/utskifting av vindskier.  
Det anbefales etablering av ventilering fra korer.

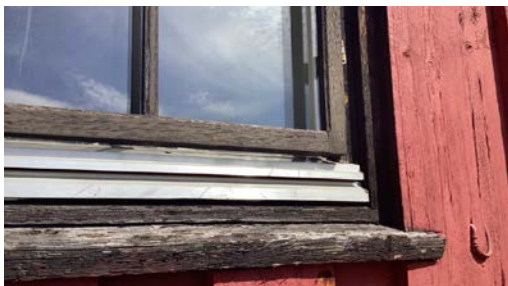
Eksempel på slitasje.

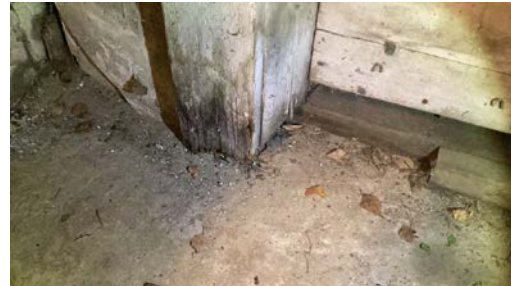
Råte i portomramming.

Garasjeport: Vedlikehold av overflater og utskifting av råteskadet treverk.

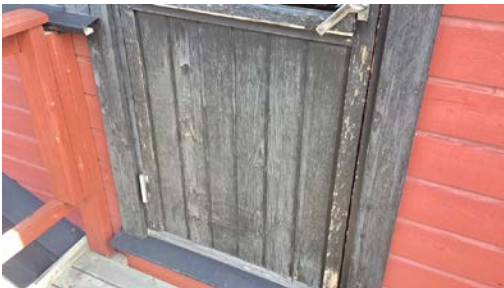
Slitasje på verandadør.

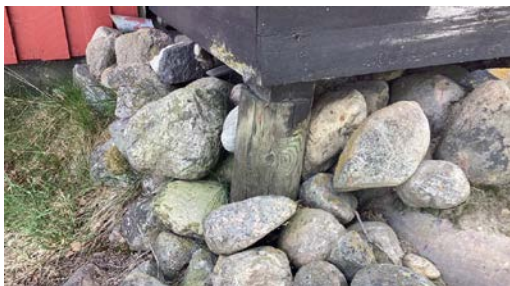
Eksempel på skjevt fundament.

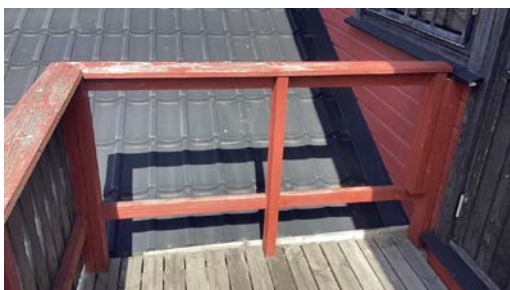
Manglende kledning i rekkverk på balkong.

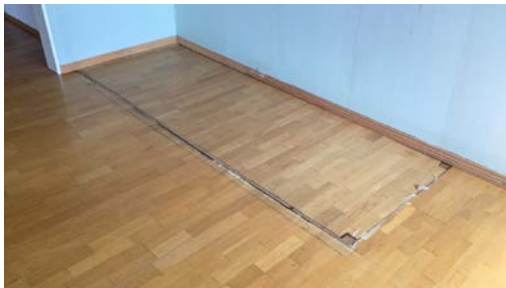
Trappeutsparing er tettet igjen

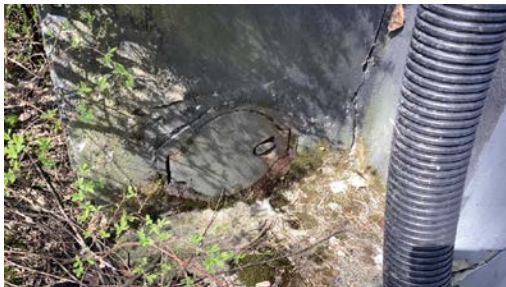
Sotluke på utvendig pipe.

Reparasjon av overflater på utvendig pipe.

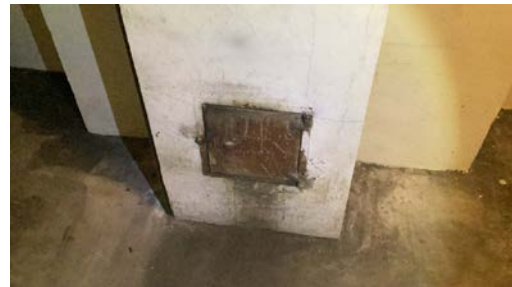
Sotluke i kjeller.

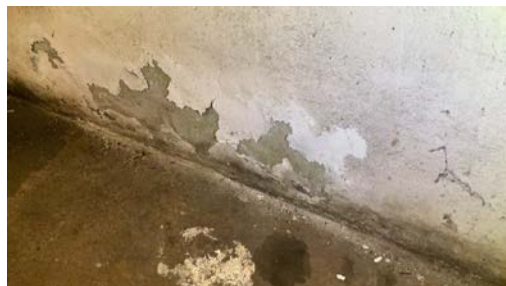
Eksempel på saltutslag og avskaling.

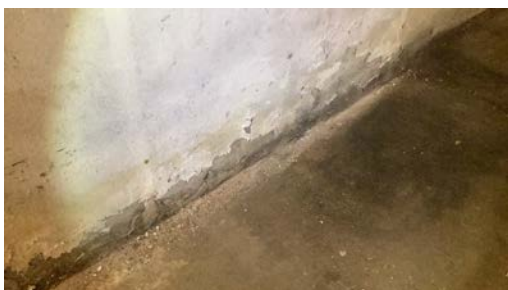
Eksempel på saltutslag og avskaling.

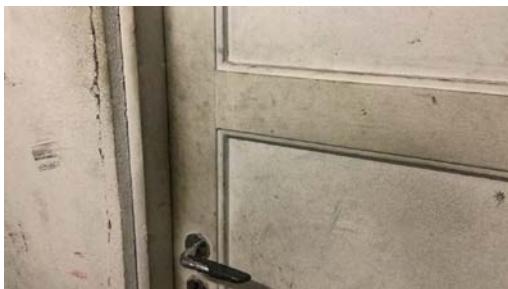
Eksempel på slitasje og misfarging i kjeller.

Vedlikehold av overflater og justering/tilpasning.

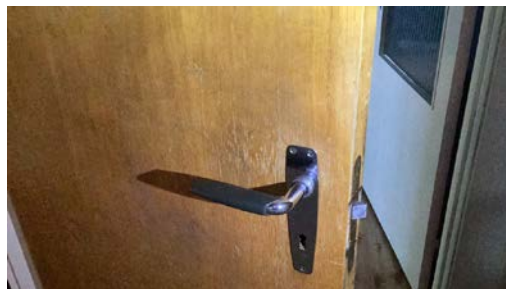
Eksempel på slitasje.

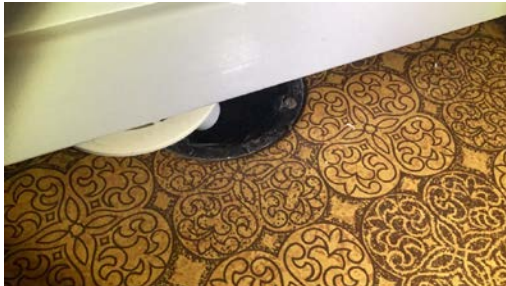
Sluk av plast med klemring.

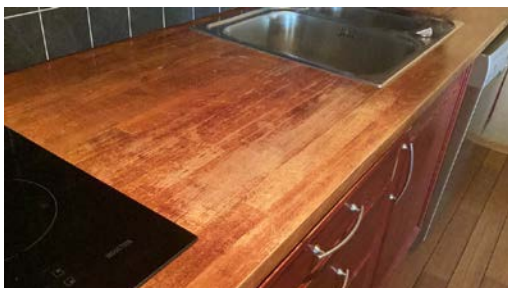
Eksempel på slitasje.

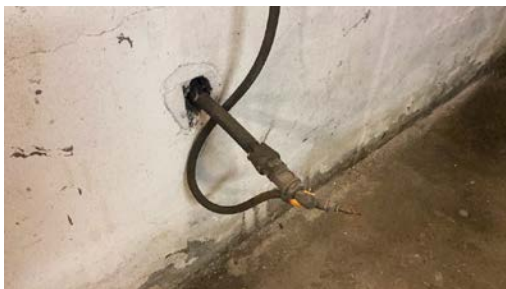
Stor grad av korrosjon på skjøter. Det er noen steder drypplekkasjer fra koblinger.

Vanninntak i garasje.

- I forbindelse med oppgradering av våtrom vil det være naturlig med utskiftning av rør.
- Utette rørkoblinger må skiftes/utbedres.

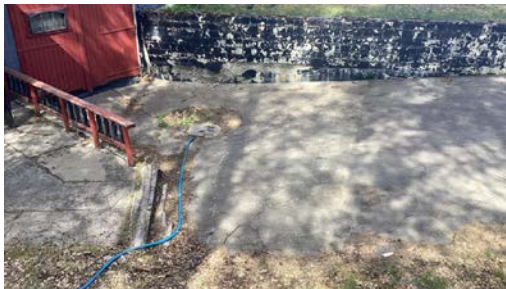
Fall på terreng inn mot bygget.

Det anbefales at det er fall på terreng med fallforhold 3:1 i tre meter ut fra husvegg. Behov for tiltak kan vurderes over tid. Det kan være behov for utbedringer av funksjon på kum.

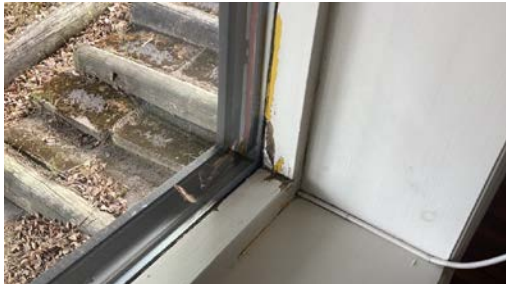
Eksempel på slitasje.
