Kroklivegen 3, 2280 GJESÅSEN

**SMØRBØLSMOEN**

# Tilstandsrapport

Befaringsdato: 07.05.2025

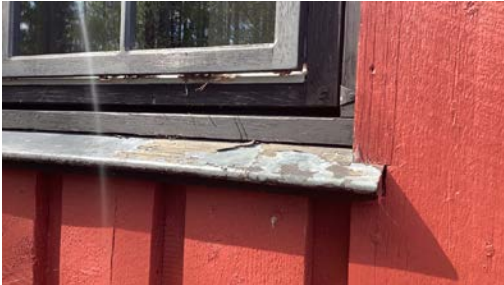
Eksempel på slitasje.

Montering av beslag og reparasjon av takrenne mot garasje.

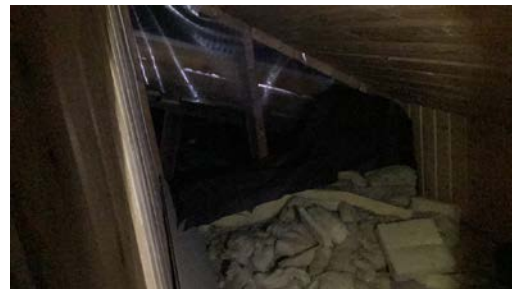
Bilde fra kor i 2. etasje.

Vedlikehold/utskifting av vindskier.  
Det anbefales etablering av ventilering fra korer.

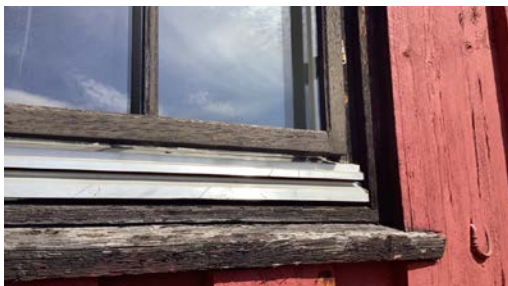
Vinduer i kjeller og fra 1970-tallet har passert forventet brukstid. Vinduer fra 1990-tallet nærmer seg forventet brukstid.  
Stedvis slitasje og oppsprekking i treverk.  
Sprekk i indre glass på vindu i garasje.  
Løs pakning på vindu.  
Sprekk i glass på vindu ved entre.

Eksempel på slitasje.

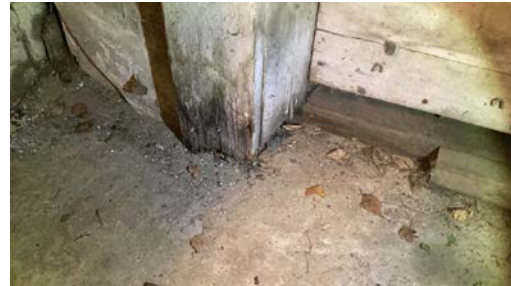
Råte i portomramming.

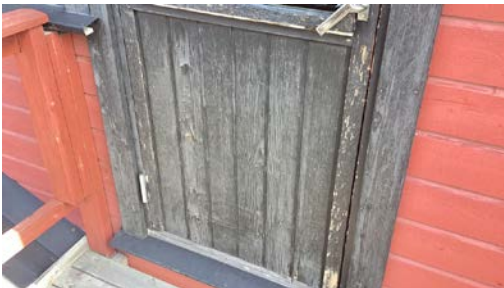
Slitasje på verandadør.

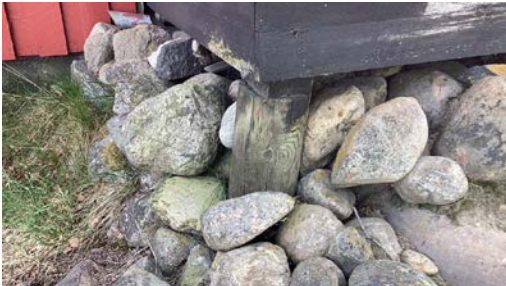
Eksempel på skjevt fundament.

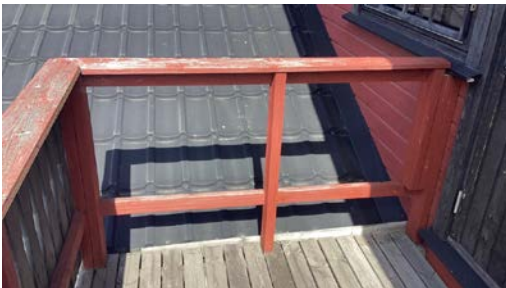
Manglende kledning i rekkverk på balkong.

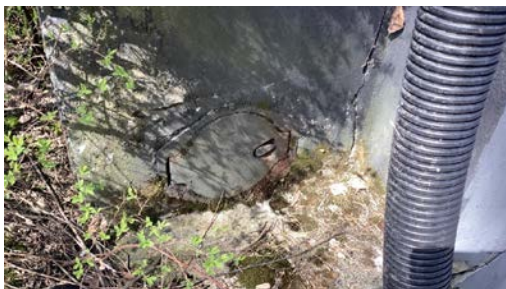
Sotluke på utvendig pipe.

Reparasjon av overflater på utvendig pipe.

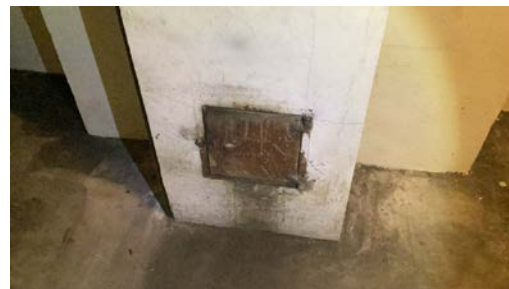
Sotluke i kjeller.

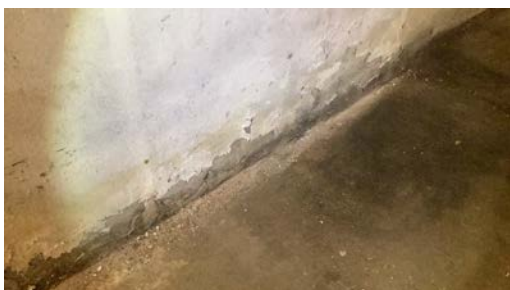
Eksempel på saltutslag og avskaling.

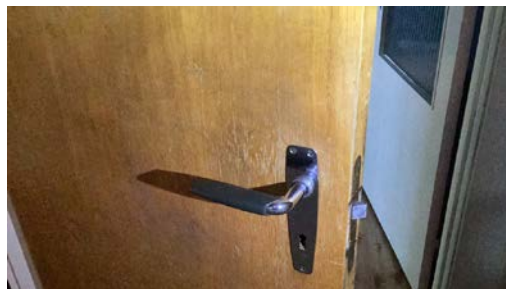
Eksempel på slitasje.

Vedlikehold av overflater og justering/tilpasning.

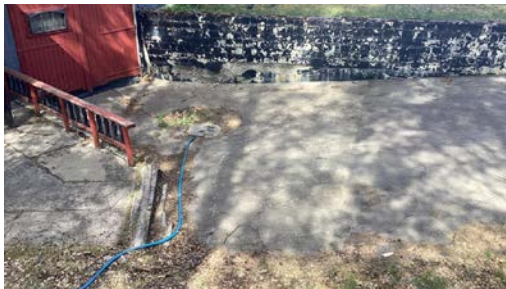
Fall på terreng inn mot bygget.

Det anbefales at det er fall på terreng med fallforhold 3:1 i tre meter ut fra husvegg. Behov for tiltak kan vurderes over tid. Det kan være behov for utbedringer av funksjon på kum.
