Kroklivegen 3, 2280 GJESÅSEN

**SMØRBØLSMOEN**

# Tilstandsrapport

Befaringsdato: 07.05.2025

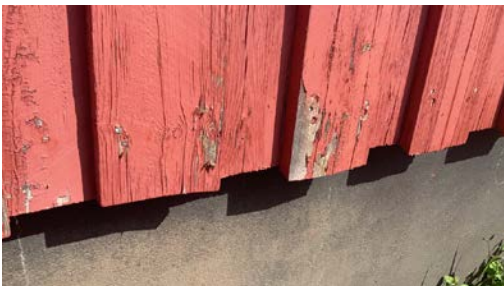
Eksempel på slitasje.

Komplett vedlikehold og behandling av fasader.

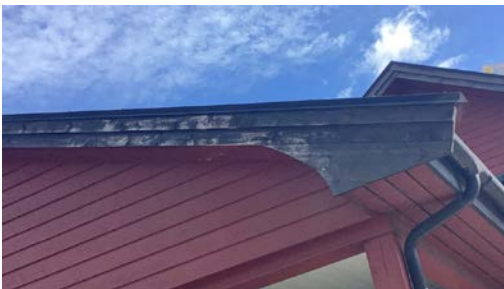
Eksempel på slitasje.

Vedlikehold/utskifting av vindskier.  
Det anbefales etablering av ventilering fra korer.

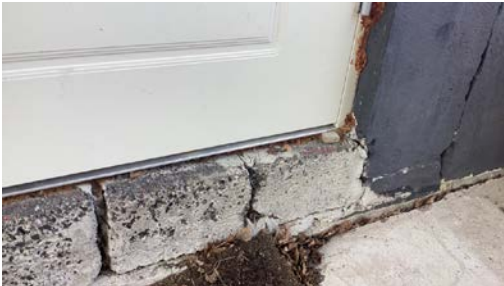
Det er ikke ferdige tilslutninger rundt dør til hybel.

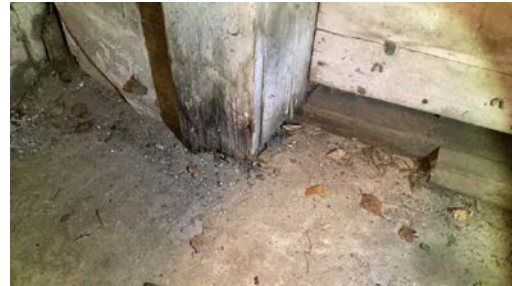
Råte i portomramming.

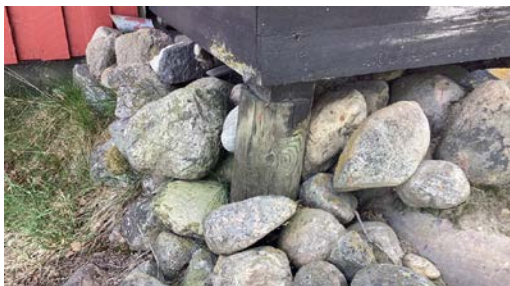
Eksempel på skjevt fundament.

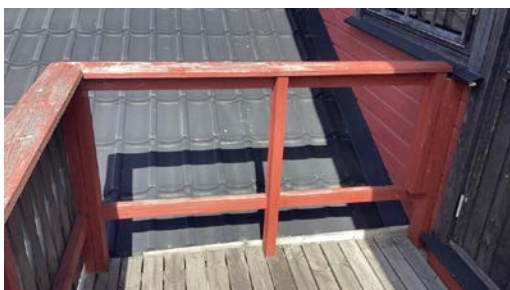
Manglende kledning i rekkverk på balkong.

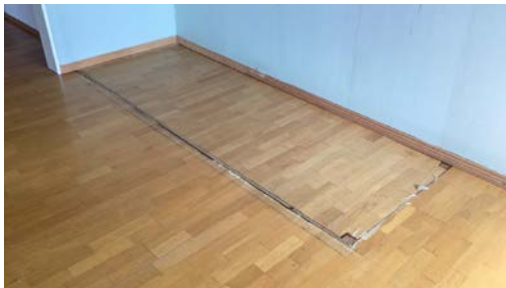
Trappeutsparing er tettet igjen

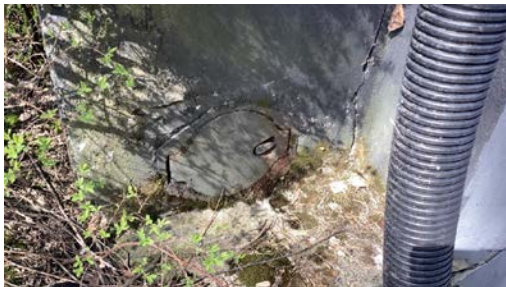
Sotluke på utvendig pipe.

Reparasjon av overflater på utvendig pipe.

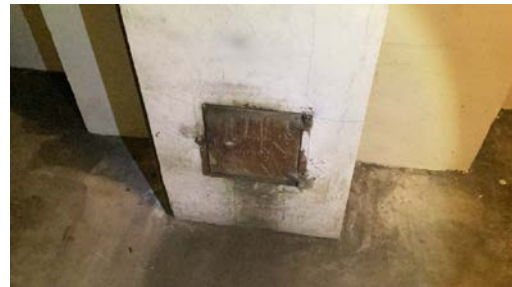
Sotluke i kjeller.

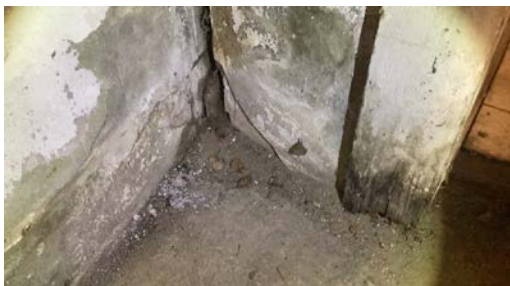
Det ser ut som det har forekommet innsig av vann og sand ved port.

Det er ikke nødvendig med tiltak ut fra dagens bruk av kjelleren. Dersom det forekommer vanninnsig må tiltak iverksettes.

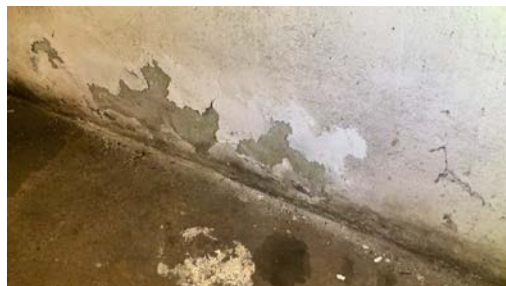
Eksempel på saltutslag og avskaling.

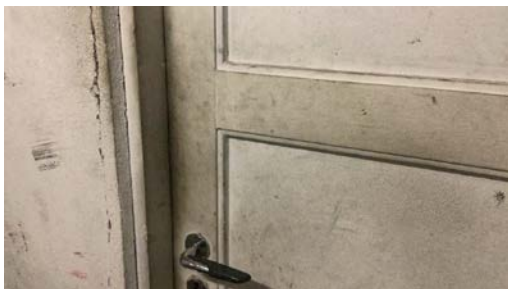
Eksempel på slitasje og misfarging i kjeller.

Vedlikehold av overflater og justering/tilpasning.

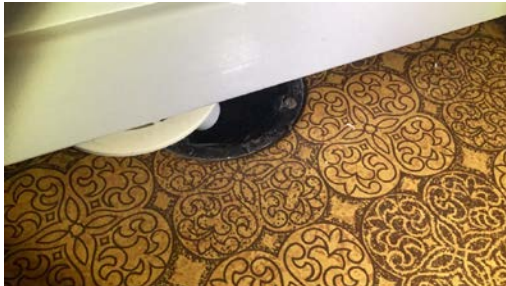
Sluk av plast med klemring.

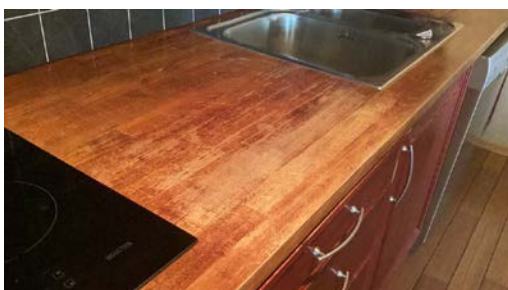
Eksempel på slitasje.

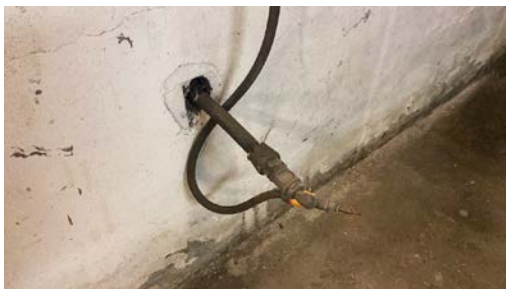
Vanninntak i garasje.

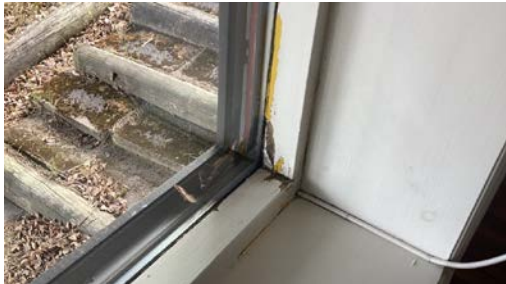
Eksempel på slitasje.
