# Tilstandsrapport

Rekkehus

Kjelkeveien 5 , 4848 ARENDAL

Befaringsdato: 06.02.2026

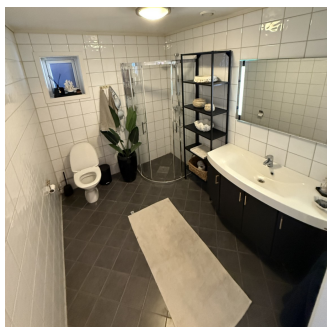
Bad 1 etasje

Bad fra byggeår.

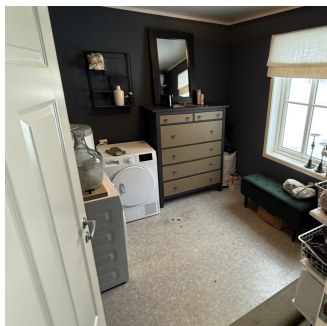
Vaskerom fra byggeår

Over tid kan dette ha negativ innvirkning på vaskeromets funksjon og forventet levetid for gulvbelegget.

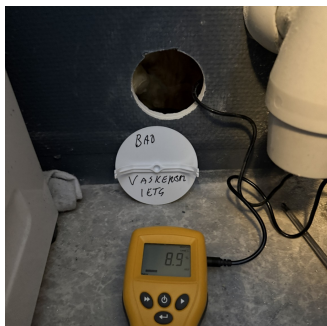
Hulltaking i rommet

Oppbygging viser: Gips, reisverk, isolasjon, kryssfiner i bad.

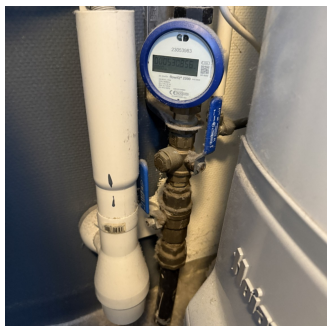
Vannrør er med rør i rør system, vannskap er plassert i vaskerom på vegg syd.  
Stoppekran er montert i vaskerom, er ikke funksjonstestet.  
Vannskap er ikke besiktiget grunnet manglende nøkkel.

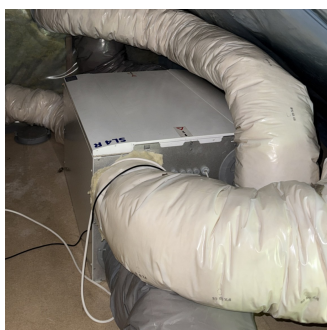
Ventilasjonsaggregat

Boligen har balansert ventilasjon, og aggregatet er montert i et kott mot øst.  
Eier opplyser at det nylig er utført rens, service og filterbytte på anlegget.

Det anbefales jevnlig rengjøring og skifte av filter i henhold til leverandørens anvisninger for å sikre god luftkvalitet og energieffektivitet.
