Tilstandsrapport

Leilighet

Rektor Berntsens gate 12 B, 4022 STAVANGER

Befaringsdato: 13.11.2024

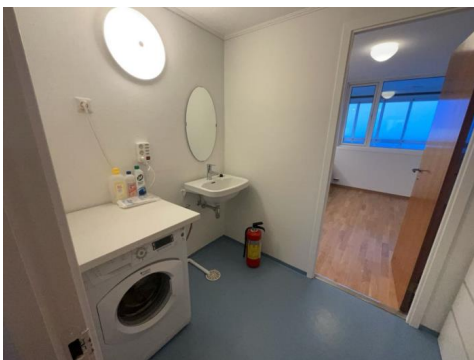
11. ETASJE > VASKEROM

TG 1 Overflater vegger og himling

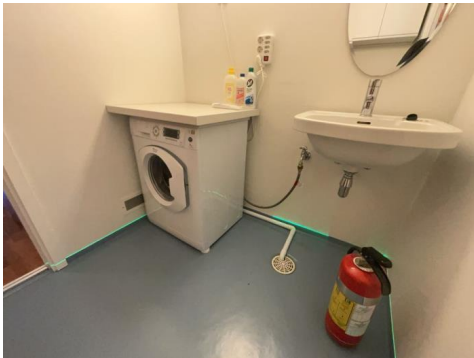
11. ETASJE > VASKEROM

TG 2 Ventilasjon

- Elektrisk avtrekksvifte bør monteres for å lukke avviket.

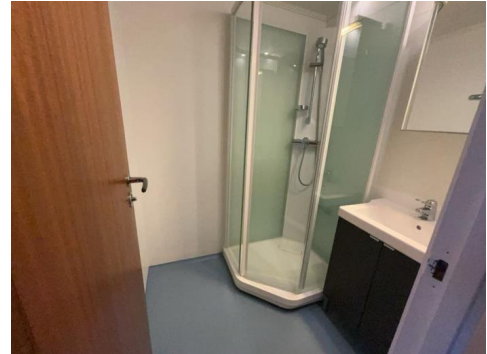
11. ETASJE > BAD

TG 1 Overflater vegger og himling

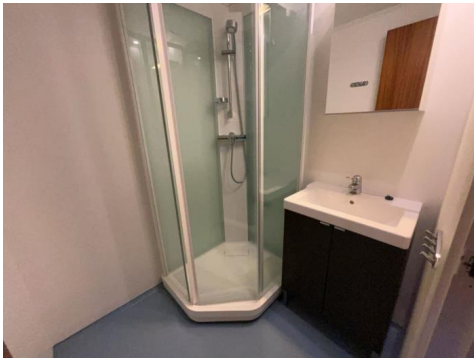
11. ETASJE > BAD

TG 2 Ventilasjon

- Det er påvist fuktskjolder etc rundt ventiler.
- Rommet har kun naturlig ventilasjon.

- Elektrisk avtrekksvifte bør monteres for å lukke avviket.

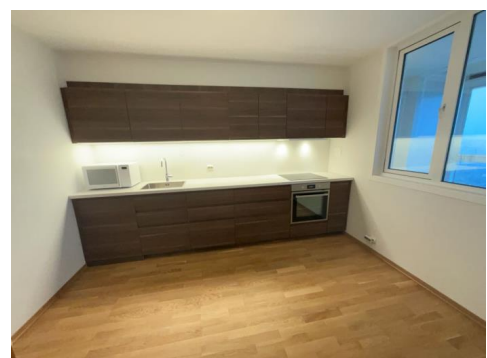
11. ETASJE > KJØKKEN

TG 1 Avtrekk

Det er naturlig avtrekk fra kjøkken.

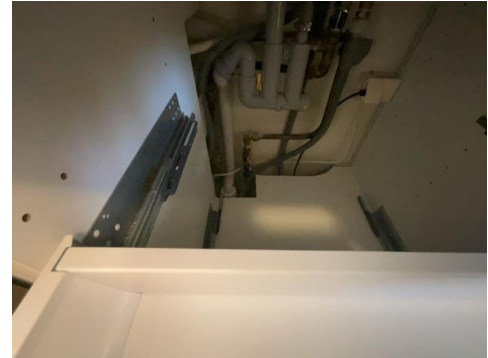
TG 2 Avløpsrør

Det er avløpsrør av plast.

- Det er ikke behov for utbedringstiltak siden anlegget fungerer i dag, men ut ifra alder kan skader plutselig oppstå på eldre anlegg.

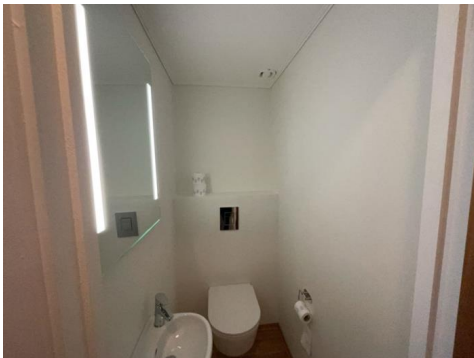
TG IU Ventilasjon

Ukjent type ventilasjon. Det antas at det er felles avtrekksanlegg i bygget som er montert utenfor leiligheten. Det er ingen regulerings- eller styringsmulighet i leiligheten.
