# Tilstandsrapport

Enebolig

Rindavegen 4, 5722 DALEKVAM

Oppdragsnr.: 20489-1866

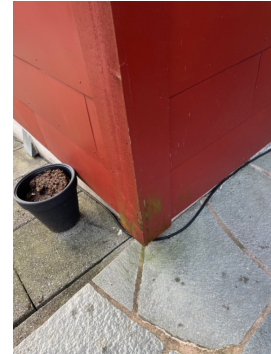
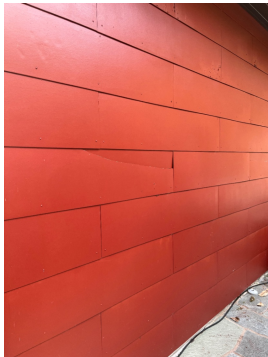
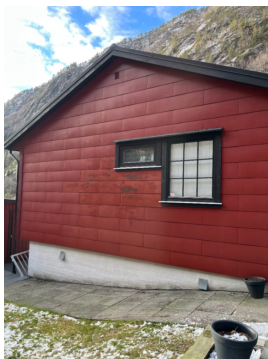
- Utvendige plater har sprekker/skader.

Eternittplater med lokale skader som er utfordrende å utbedre.

Det må påregnes oppgradering og utskifting av plater.

Det er en krevende prosess grunnet krav til utførelsen og sanering.

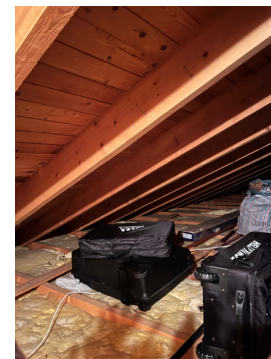
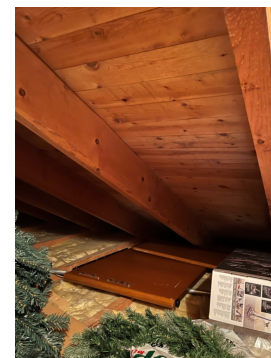
## TG 2 Takkonstruksjon/Loft

- Det er begrenset/dårlig ventilering av takkonstruksjonen.
- Det er påvist fuktskjolder/skader i takkonstruksjonen.

- Lufting/ventilering bør forbedres.

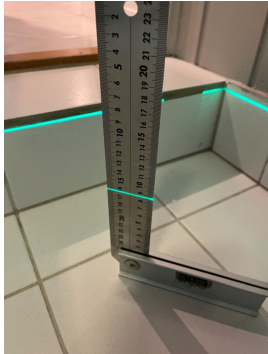
### ! TG 2 Sluk, membran og tettesjikt

Tiltak kan ikke utelukkes.

- Sluket må sjekkes og rengjøres jevnlig.

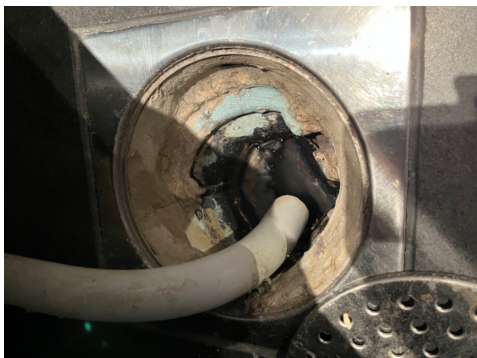
#### Vurdering av avvik:

#### Konsekvens/tiltak

- Sluket må sjekkes og rengjøres jevnlig.
- Installering av tett dusjkabinett anbefales.

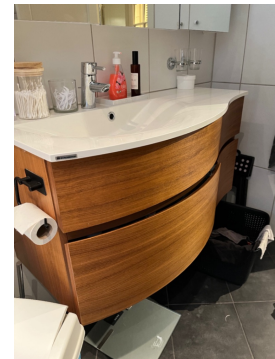
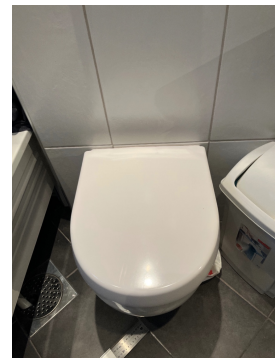
### ! TG 2 Sanitærutstyr og innredning

Vurdering av avvik:

- Det er ikke påvist tilfredsstillende løsning for å synliggjøre lekkasje fra innebygget systerne.

#### Konsekvens/tiltak

- Det må gjennomføres ytterligere undersøkelser.

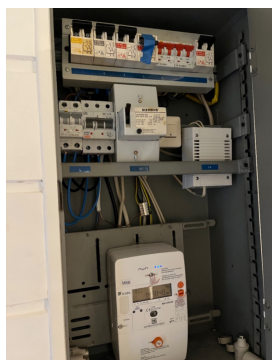
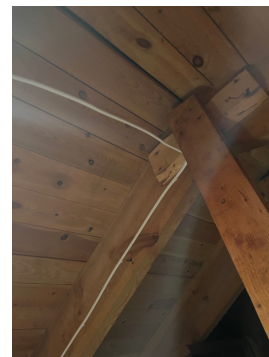
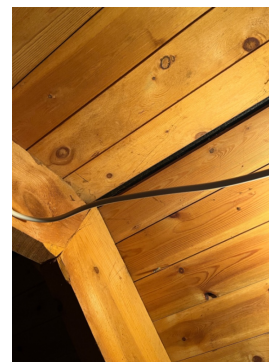
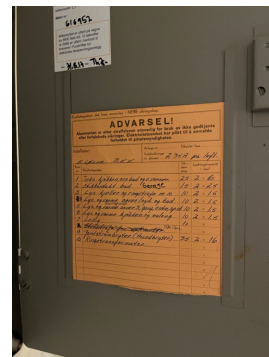
**Ja Registrerte avvik medfører anbefaling om utbedring og uavhengig kontroll på anlegget i sin helhet.**

**Estimat gjelder det nevnte**

**Kostnadsestimat: 10 000 - 50 000**

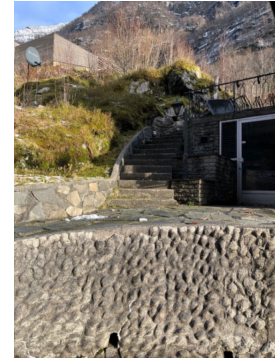
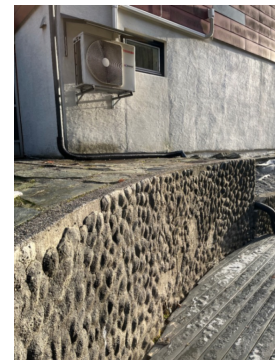
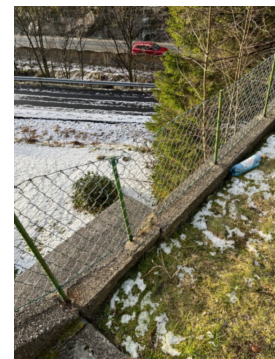
#### Vurdering av avvik:

- Det er påvist mindre sprekker og/eller skjevheter i muren.
- Det mangler rekkverk/annen sikring på forstøtningsmuren(e) ut ifra dagens krav.
- Rekkverket er for lavt i forhold til dagens krav til rekkverkshøyder.

- Rekkverk/annen sikring på forstøtningsmur må settes opp/utbedres.

**Kostnadsestimat: 10 000 - 50 000**
