# Tilstandsrapport

📍 Skausnaret 11 B, 1262 OSLO

# gnr. 190, bnr. 107, snr. 2

Rapportdato: 29.01.2025

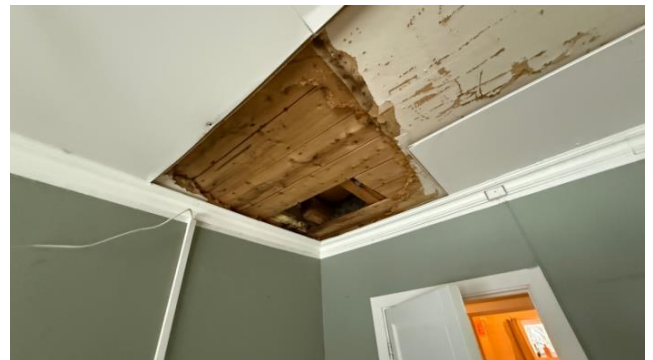
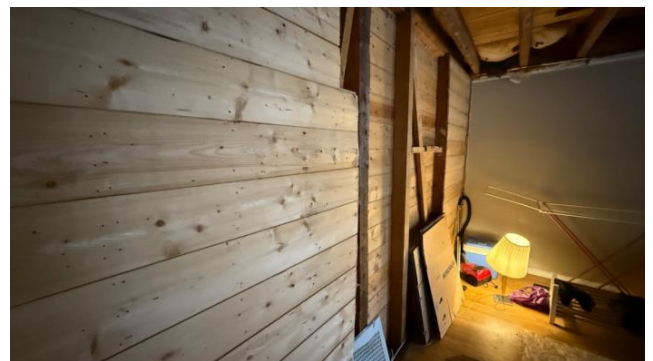
Boligens overflater må moderniseres for å oppnå en tilfredsstillende standard. På loftet bør det legges et fullverdig gulv, åpningen i kneveggen må tettes, og den åpne veggen på baksiden av badet må lukkes. I 2. etasje må himling etableres både i stuen og på soverommet der bjelkelaget er synlig, samt at hullet i stuegulvet må utbedres permanent. Skadene på laminatgulvet på kjøkkenet krever utskifting av gulvet. Arbeidene bør utføres av fagfolk for å sikre at løsningsene er i tråd med gjeldende forskrifter og oppfyller moderne standard. Disse tiltakene vil også bidra til å redusere risikoen for ytterligere følgeskader etter tidligere vannlekkasje.

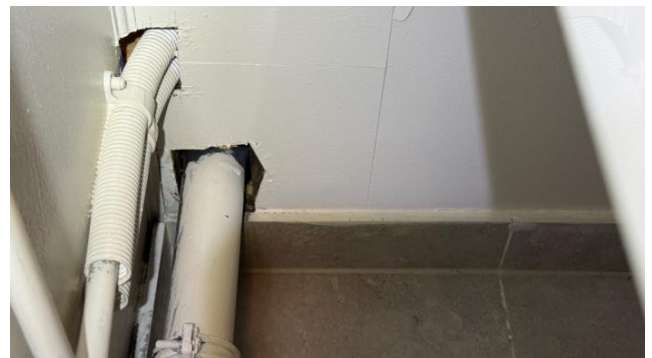
En grundigere vurdering anbefales for å fastslå omfanget av nødvendige tiltak, og det er viktig å dokumentere arbeidet som utføres for å sikre at det oppfyller gjeldende forskriftskrav.

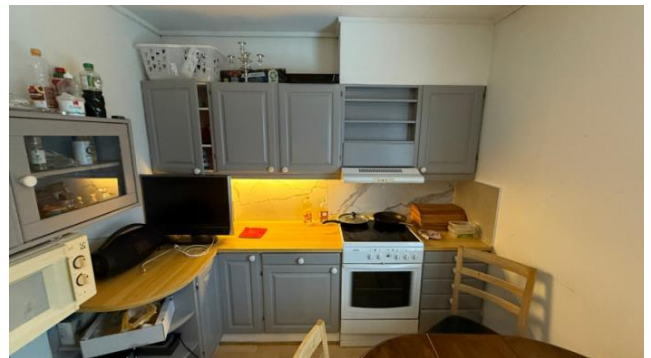
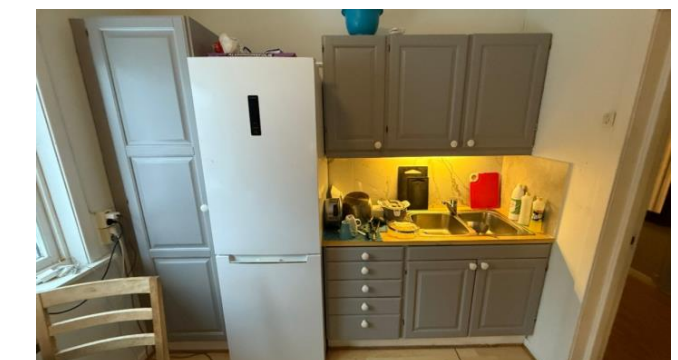
Kjøkken og innredning fungerer med dagens bruk.  
Oppgradering vil være naturlig ved evt. oppussing.

Kjøkkengulv må skiftes.
