Skausnaret 11B, 1262 OSLO

**Halvpart av tomannsbolig -  
Oppussingsobjekt - Belliggende i  
grønne omgivelser i veletablert  
boligområde**

# Tilstandsrapport

# gnr. 190, bnr. 107, snr. 2

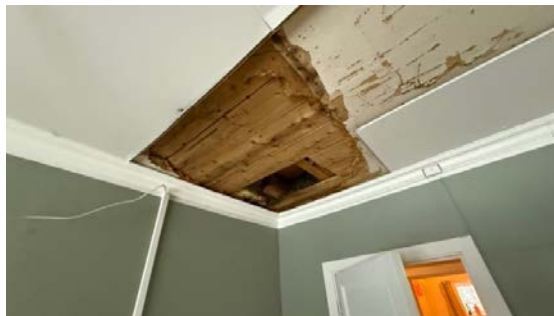
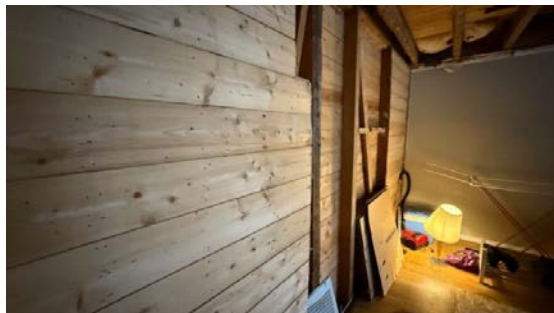
Boligens overflater må moderniseres for å oppnå en tilfredsstillende standard. På loftet bør det legges et fullverdig gulv, åpningen i kneveggen må tettes, og den åpne vegg på baksiden av badet må lukkes. I 2. etasje må himling etableres både i stuen og på soverommet der bjelkelaget er synlig, samt at hullet i stuegulvet må utbedres permanent. Skadene på laminatgulvet på kjøkkenet krever utskifting av gulvet. Arbeidene bør utføres av fagfolk for å sikre at løsningene er i tråd med gjeldende forskrifter og oppfyller moderne standard. Disse tiltakene vil også bidra til å redusere risikoen for ytterligere følgeskader etter tidligere vannlekkasje.
