Skausnaret 11B, 1262 OSLO

**Halvpart av tomannsbolig -  
Oppussingsobjekt - Beliggende i  
grønne omgivelser i veletablert  
boligområde**

# Tilstandsrapport

Befaringsdato: 23.01.2025

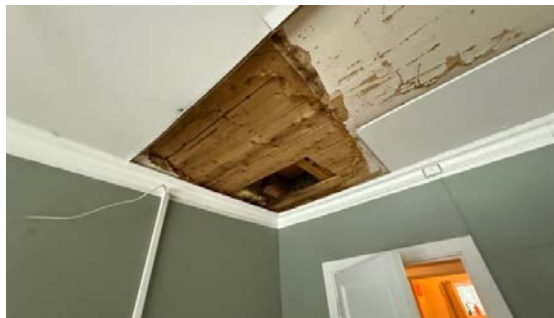
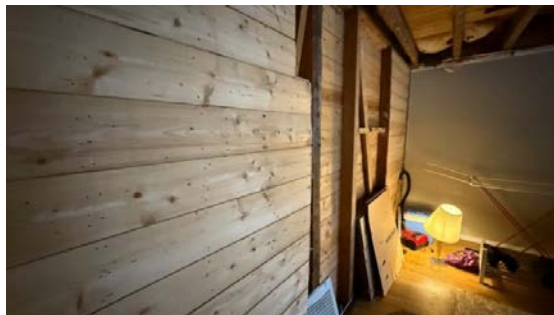
Overflater: Boligens overflater er preget av omfattende avvik. På loftet består gulvene av skrudde finerplater, og det er både en åpen vegg bak baderommet og en åpning i kneveggen som skaper direkte forbindelse mellom etasjene. I 2. etasje mangler himlingen i stuen, og bjelkelaget er synlig. Laminatgulvet på kjøkkenet viser svelling og sprekker. Kjelleretasjen har tilfredsstillende overflater uten større avvik.

Boligens overflater må moderniseres for å oppnå en tilfredsstillende standard. På loftet bør det legges et fullverdig gulv, åpningen i kneveggen må tettes, og den åpne vegg på baksiden av badet må lukkes. I 2. etasje må himling etableres både i stuen og på soverommet der bjelkelaget er synlig, samt at hullet i stuegulvet må utbedres permanent. Skadene på laminatgulvet på kjøkkenet krever utskifting av gulvet. Arbeidene bør utføres av fagfolk for å sikre at løsningene er i tråd med gjeldende forskrifter og oppfyller moderne standard. Disse tiltakene vil også bidra til å redusere risikoen for ytterligere følgeskader etter tidligere vannlekkasje.

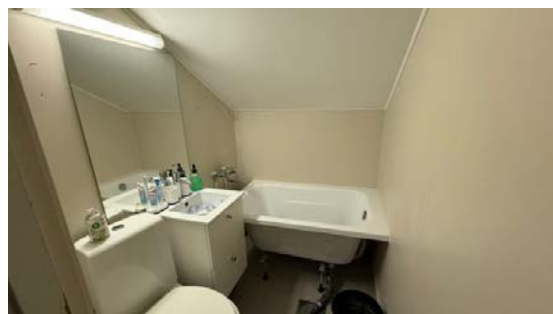
LOFT > BAD

Våtrom: Baderommene har flere kritiske avvik, inkludert manglende eller utilstrekkelige membran- og tettesjikt, dårlig ventilasjon og ufagmessige løsninger som vindu i våtsone. Loftets baderom mangler ventilasjon, og det er påvist utette rørgjennomføringer.
